# Myrrestaurering i Nordre Follo

Kartlegging og vurdering av behov for restaurering av utvalgte myrer i Nordre Follo kommune

NATURRESTAURERING

| Dato: 23.11.2022 | Rapportnr: 2022-11-23 |

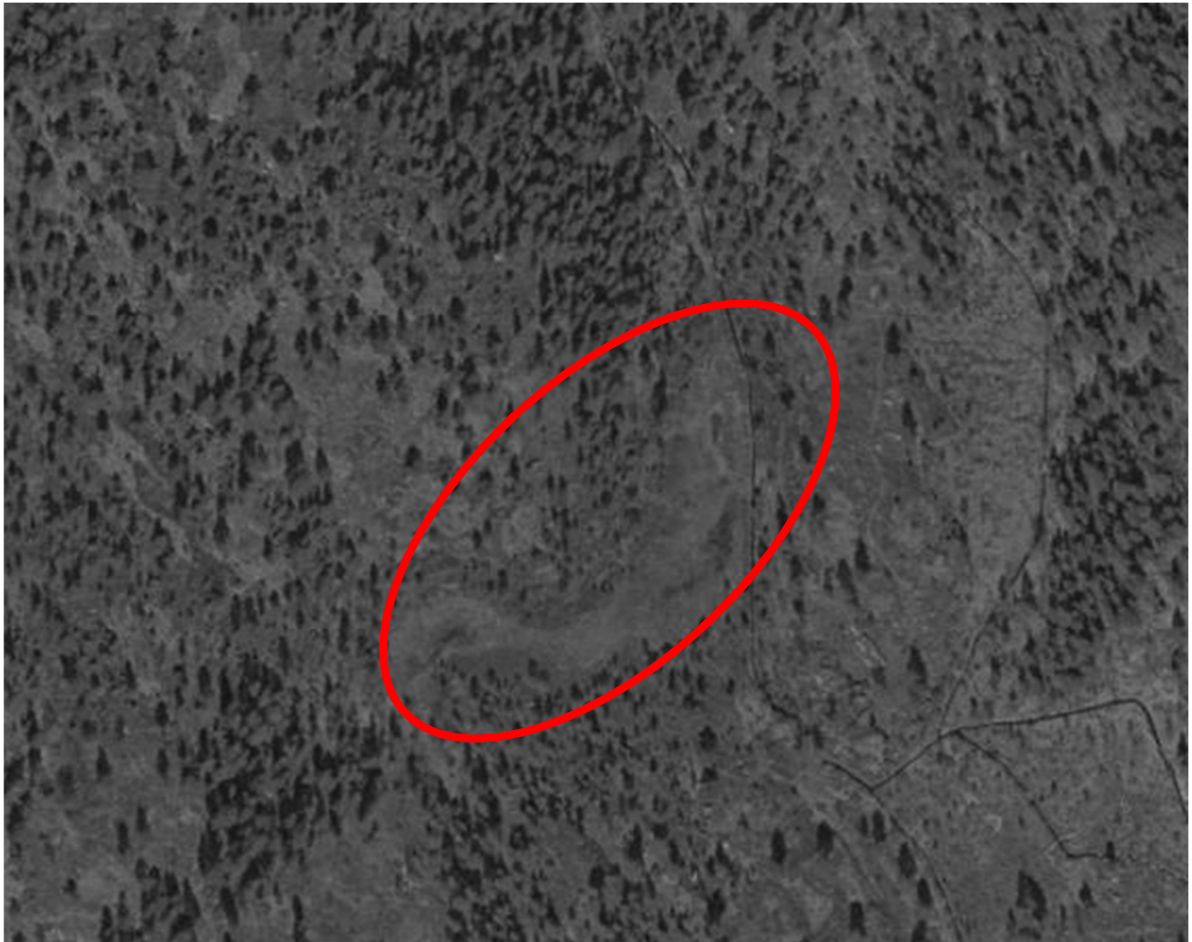
Figur 17. Historisk flyfoto av Gråbeinmåsan i 1956. Grøfting i den østre delen sees tydelig. Kilde: [kart.finn.no](http://kart.finn.no)

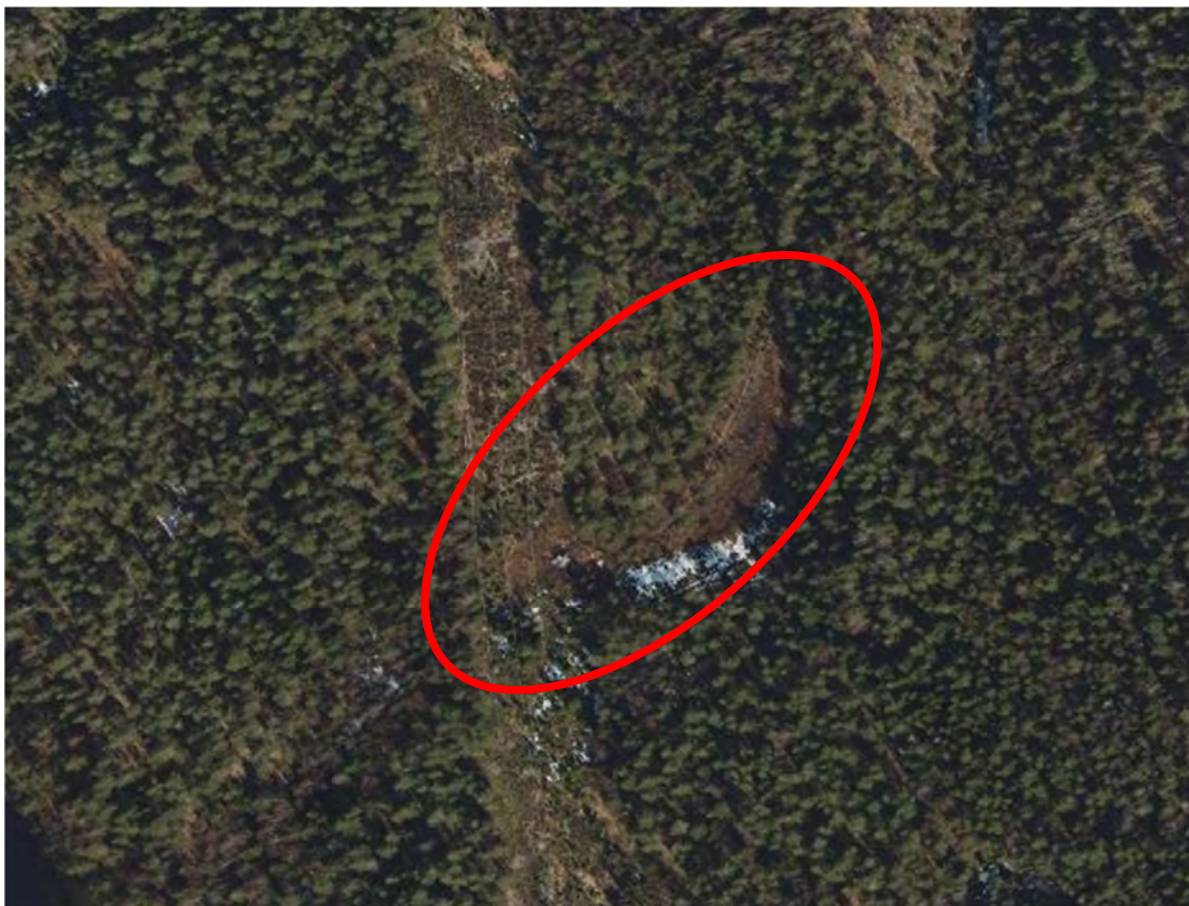
*Figur 18. Historisk flyfoto av Gråbeinmåsan i 2021. Myrkanten har grodd tydelig til, og en ser også grøft i vestkant av myra. Kilde: kart.finn.no*

Det er kun en grøft i østkant, og ut ifra bildene kan det se ut som om denne stort sett drenerer ut det tungt grøftede myrdraget som ligger øst for Gråbeinmåsan. På flybildet i 1978 ser en at det har kommet en kjørevei og grøft i vestkant av myra. Det har også kommet en høyspentledning som krysser myra på samme sted. Grøft og vei splitter myrflaten helt i sørvest. På flybildene fra 2002 ser en at denne veikryssingen, samt særlig vestsiden av myrflaten gror til med småskog. Ut over 2000-tallet gror de tørreste delene til med småskog, mens de bløte partiene (høljene) utvider seg noe (Figur 18).

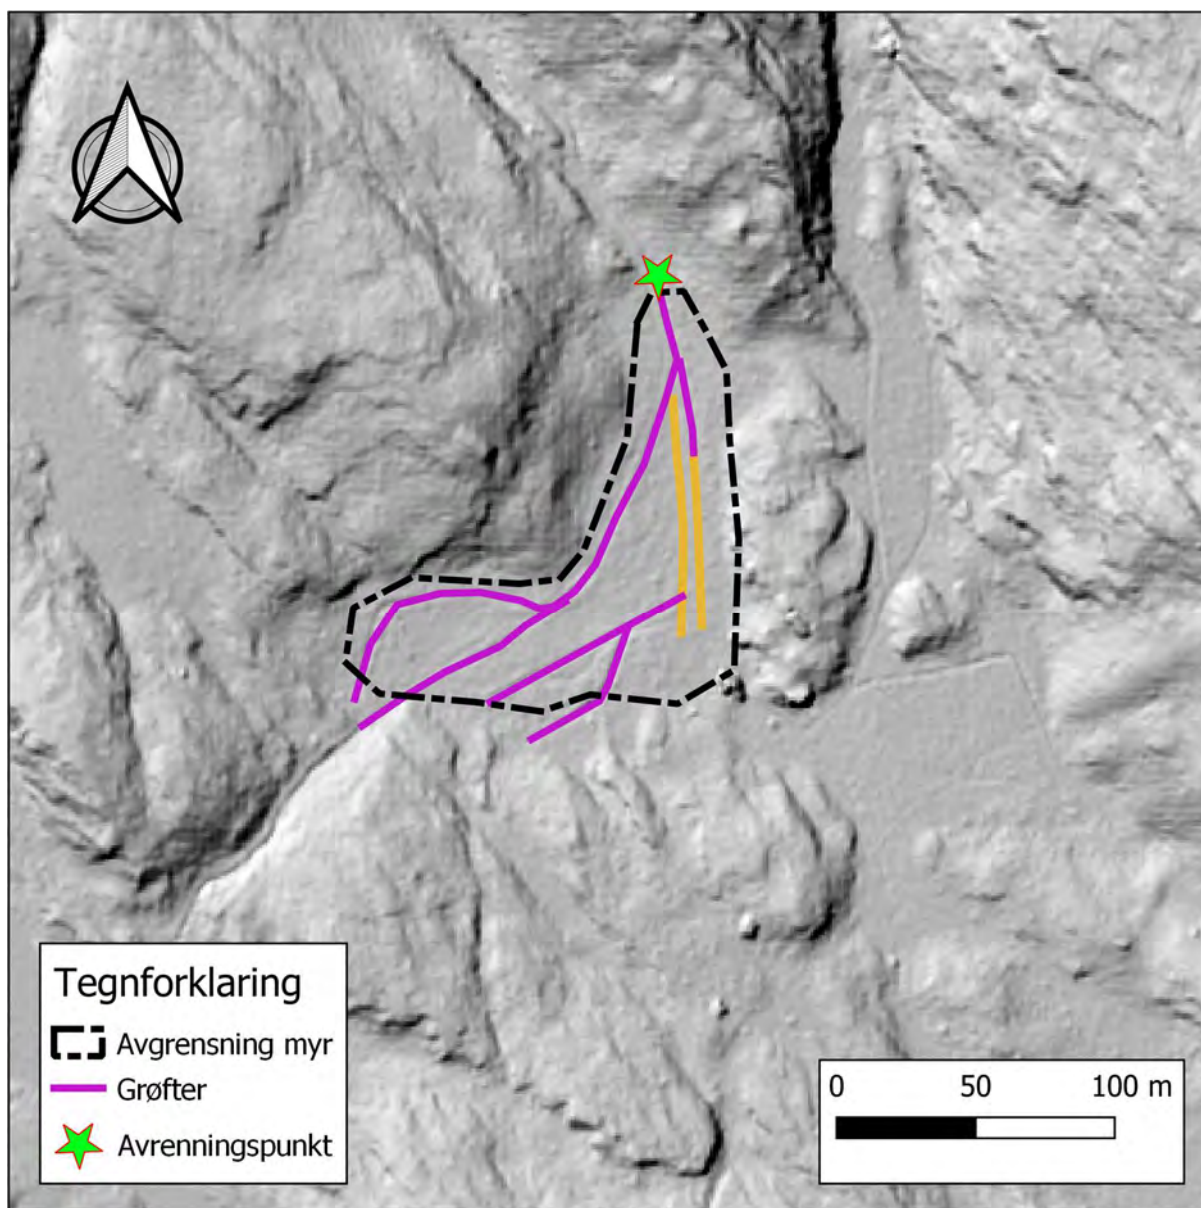
Gråbeinmåsan er grøftet både på øst og vestsiden (Figur 21). Grøften på østsiden gikk ved befaring gjennom tilnærmet skogsmark parallelt med gjenværende myrflate nesten helt til nordenden, mens den vestlige grøften fulgte opparbeidet tursti. Den nordlige delen av østlig grøft er trolig den grøften

som i størst grad drenerer Gråbeinmåsan i dag. Den vestlige grøften bidrar trolig stort sett med å transportere vann raskere forbi myrflaten.

Figur 21. Oversikt over grøftingssituasjonen i Gråbeinmåsan per 2022. Digital høydemodell er brukt som kartunderlag (Kilde: Høydedata.no).

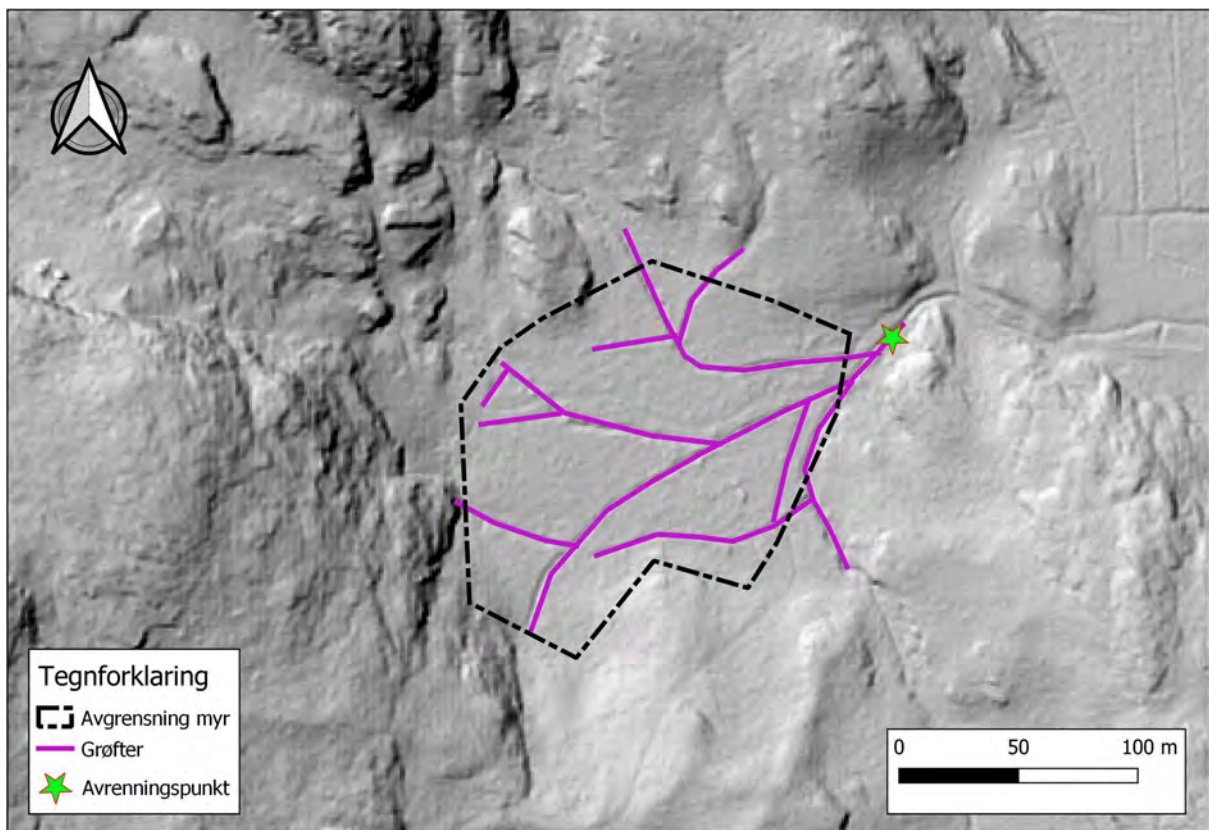
Nedre Sagamyra har intakte, store og brede grøfter (Figur 37). Kombinert med et ganske stort fall (ca. 2 meter) er dreneringen svært effektiv. Til tross for dette er det mye vann i bakken, og flere steder fremstår området som godt forsumpet, særlig i de vestlige partiene.

Figur 37. Oversikt over grøftingssituasjonen i Nedre Sagamyр per 2022. Digital høydemodell er brukt som kartunderlag (Kilde: Høydedata.no).

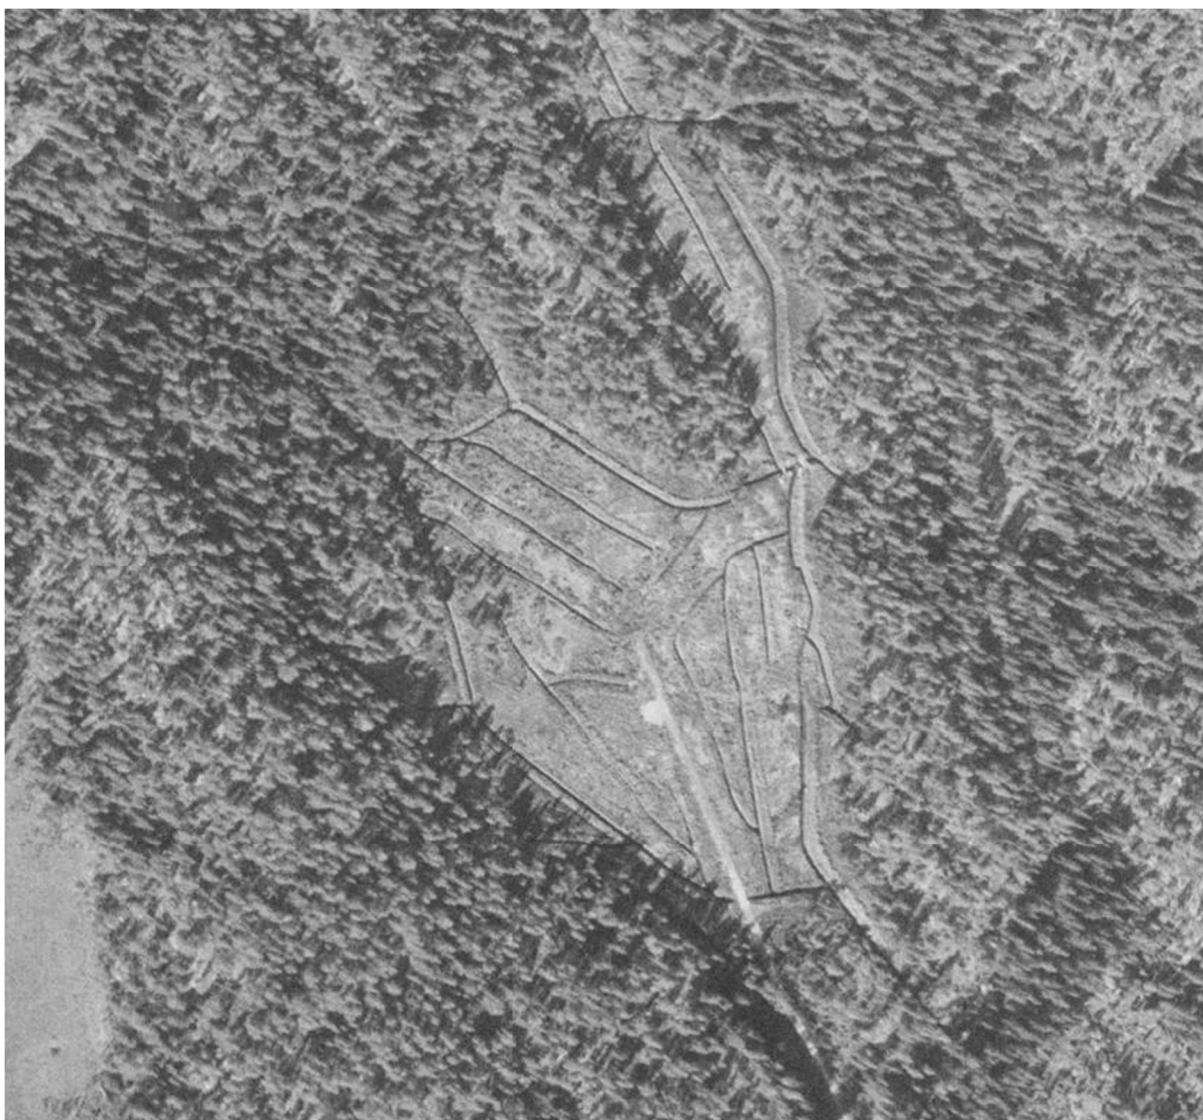
Figur 51. Historisk flyfoto av Starrmåsan i 1971. Myra har på dette tidspunktet gjennomgått omfattende grøfting. En ser også at det har kommet til en kjørevei inn fra sørvest. Kilde: kart.finn.no

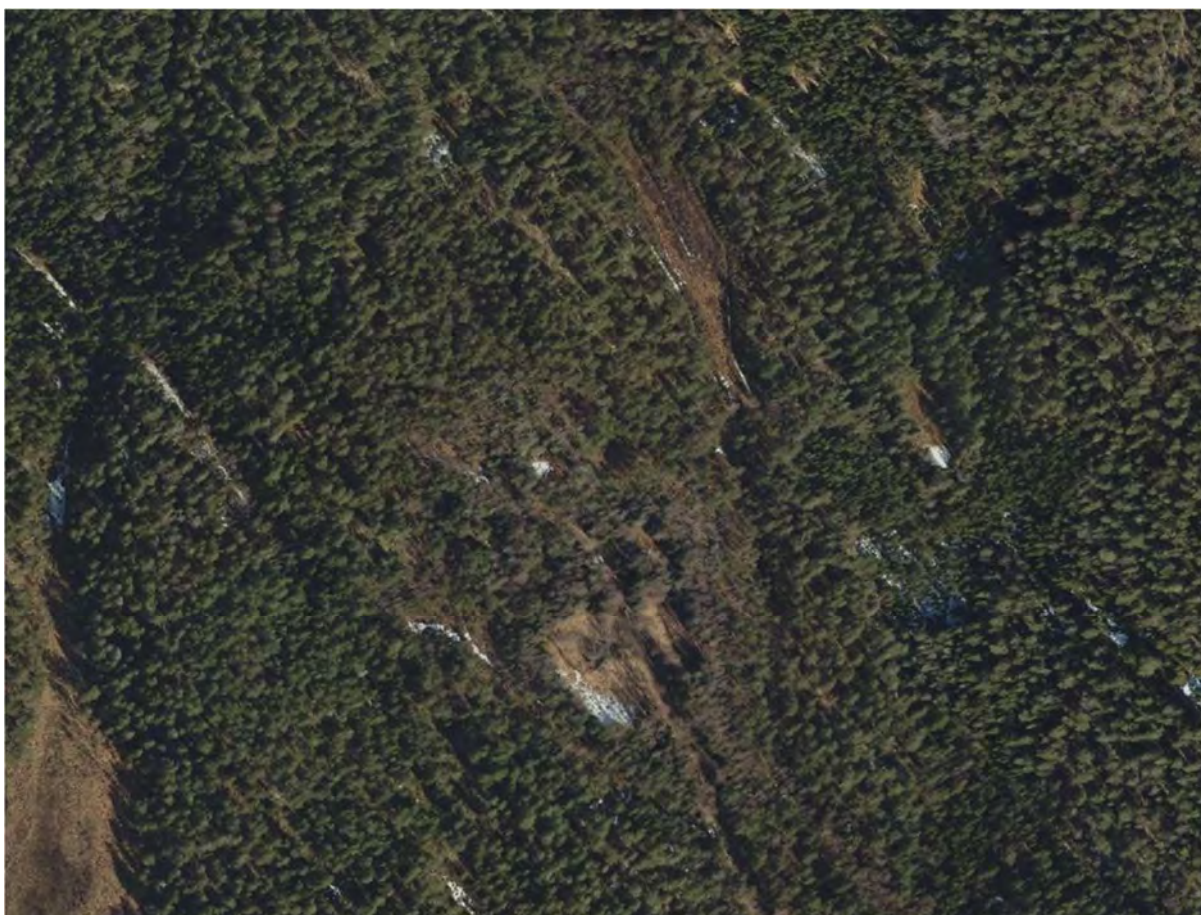
*Figur 52. Historisk flyfoto av Starrmåsan i 2021. Myra er nå stort sett tydelig gjengrodd. Unntaket er en liten arm i nordøst som fortsatt er en åpen myrflate. Kilde: kart.finn.no*

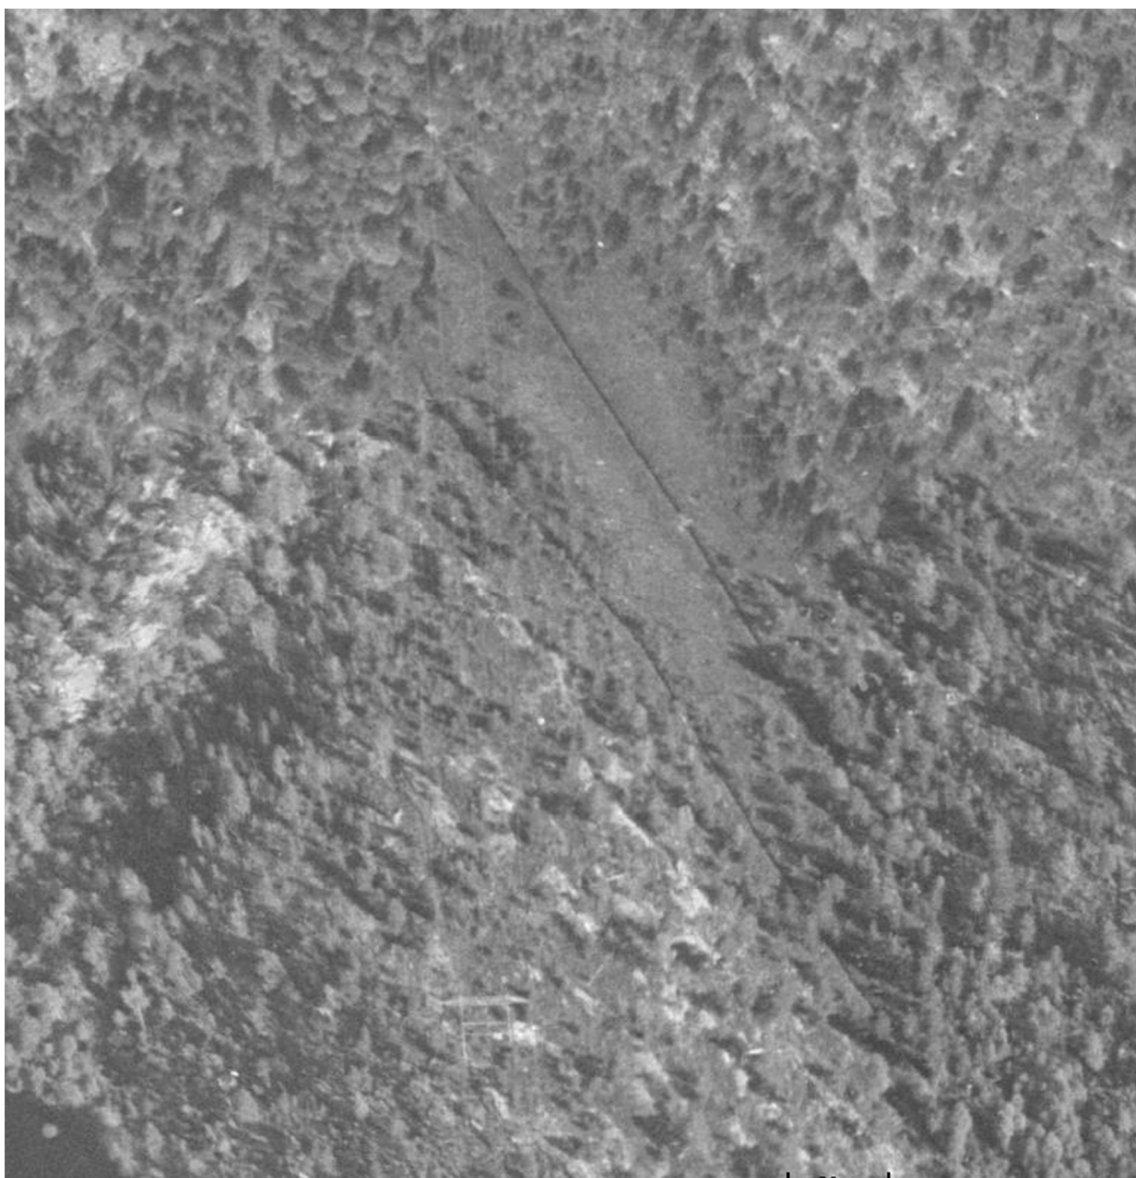
Figur 60. Historisk flyfoto av Tømmeråsmåsan i 1978. Myra er nå tydelig grøftet. Kilde: kart.finn.no.

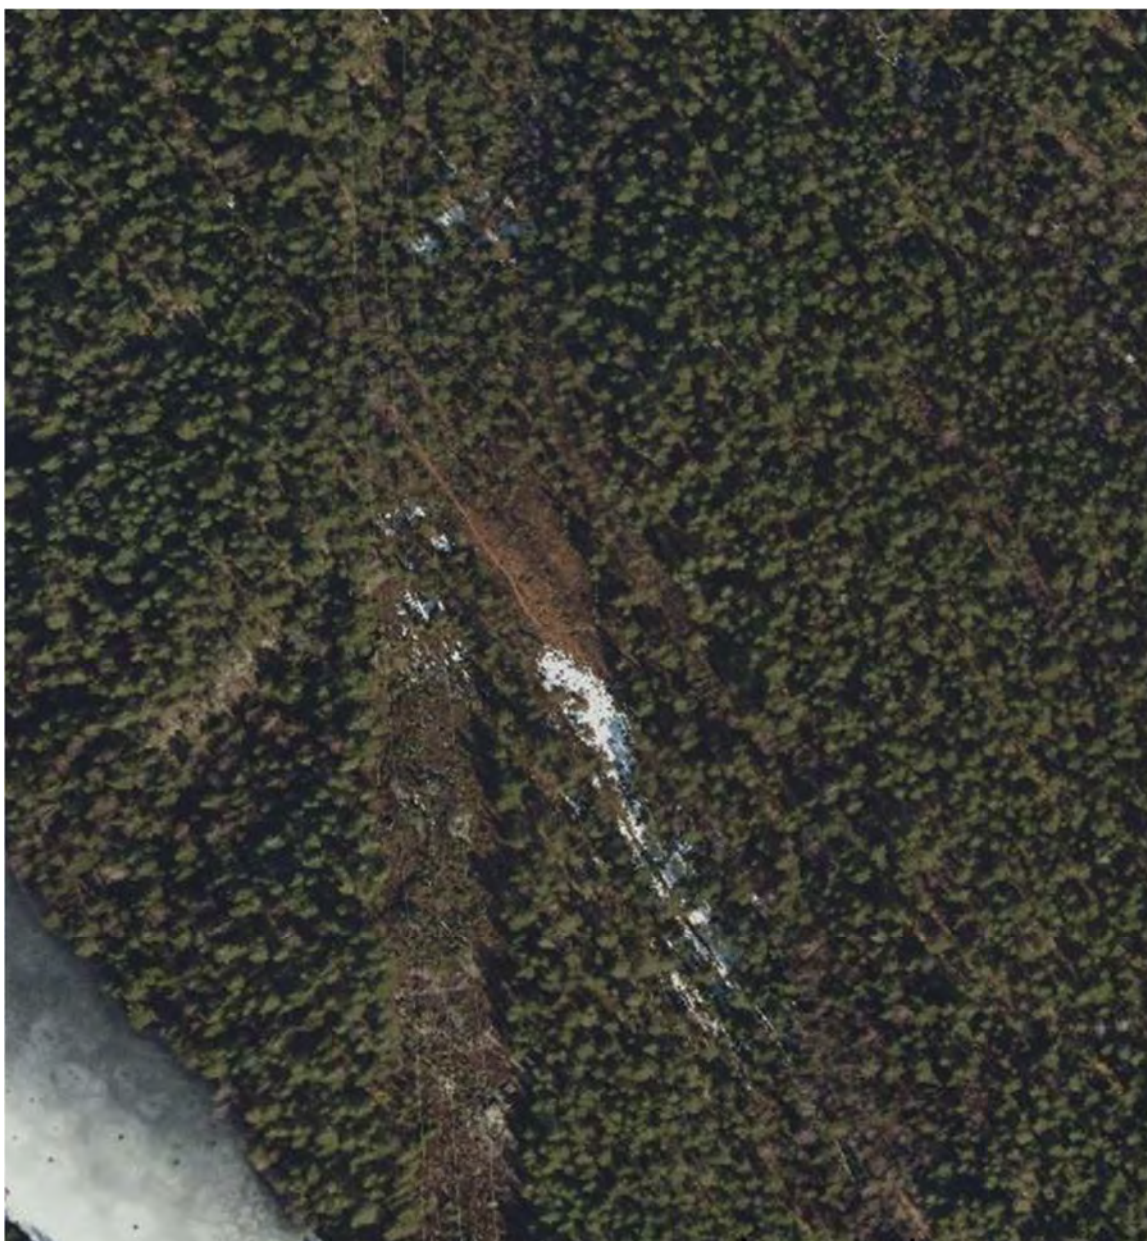
*Figur 61. Historisk flyfoto av Tømmeråsmåsan i 2021. Myrkantene, særlig partiene i nordvest, er nå tydelig gjengrodd. Myrflaten bærer preg av uttørking. Kilde: kart.finn.no.*

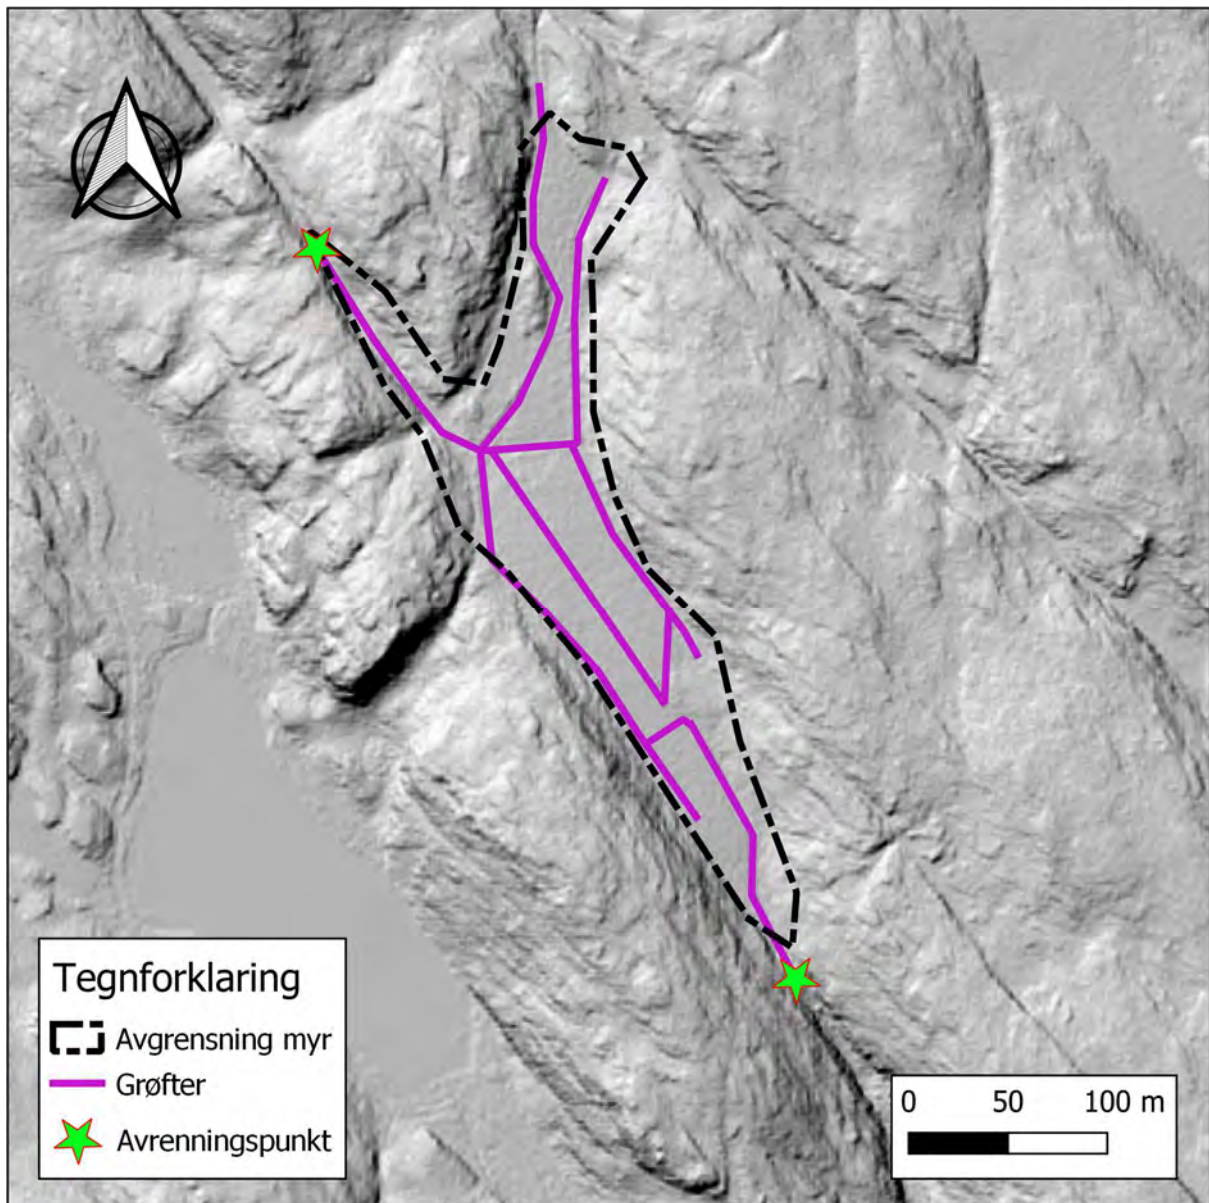
Tømmeråsmåsan bærer preg av sterk grøfting, og særlig grøften som går midt over myrflaten drenerer ut mye vann (Figur 64). De to grøftene i vest og øst er synlig gjengrodd, men drenerer trolig ut en del av det vannet som ellers ville seget inn via dalsidene. Grøftene i de gjengrodde partiene i nord ser også gjengrodd ut, men virker til å fortsatt drenere godt. En klopplagt sti krysser myra (Figur 58).

Figur 64. Oversikt over grøftingssituasjonen i Tømmeråsmåsan per 2022. Digital høydemodell er brukt som kartunderlag (Kilde: Høydedata.no).
