# Stortjønna på Lund i Namsos kommune

- Grunnlag for økologisk restaurering
- Forslag til restaureringsplan
- Vurderinger av måloppnåelse

| <b>Dato:</b> 27.11.2023 | <b>Rapportnr:</b> 2023-11-27 |

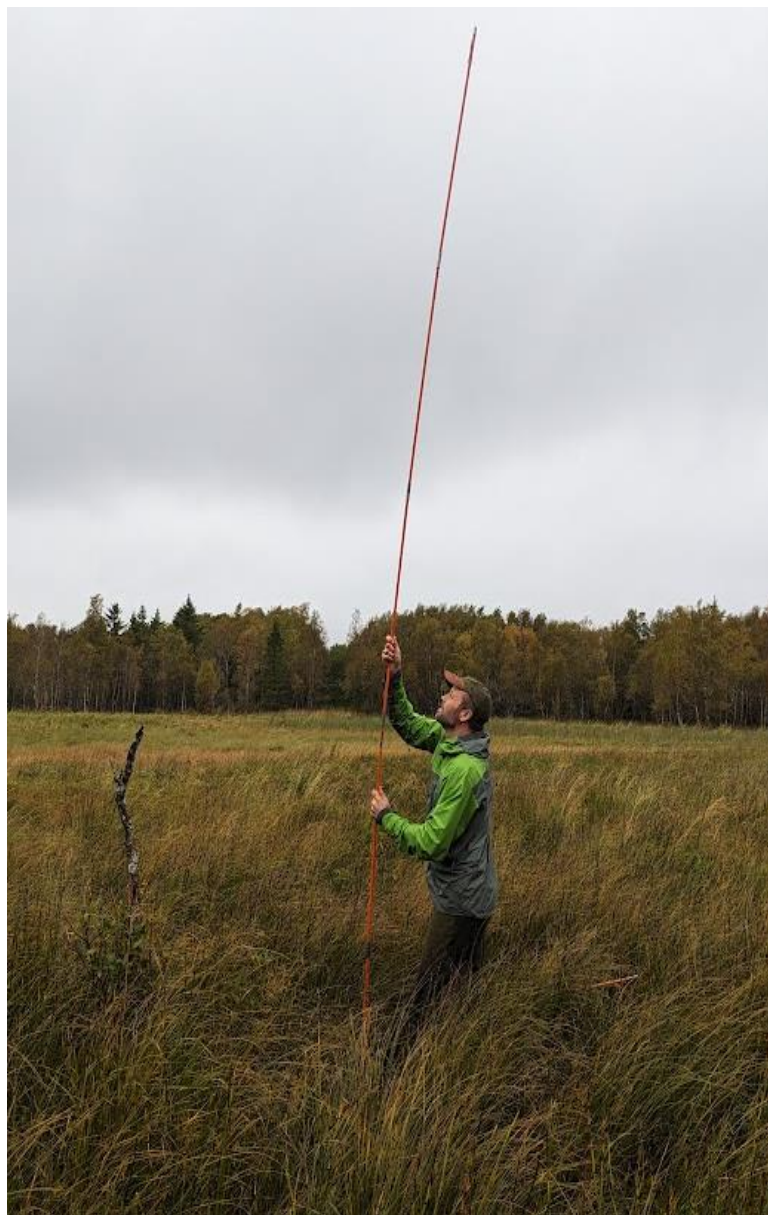
*Figur 3. Måling av dybde med myrspyd, 20. september 2023.*

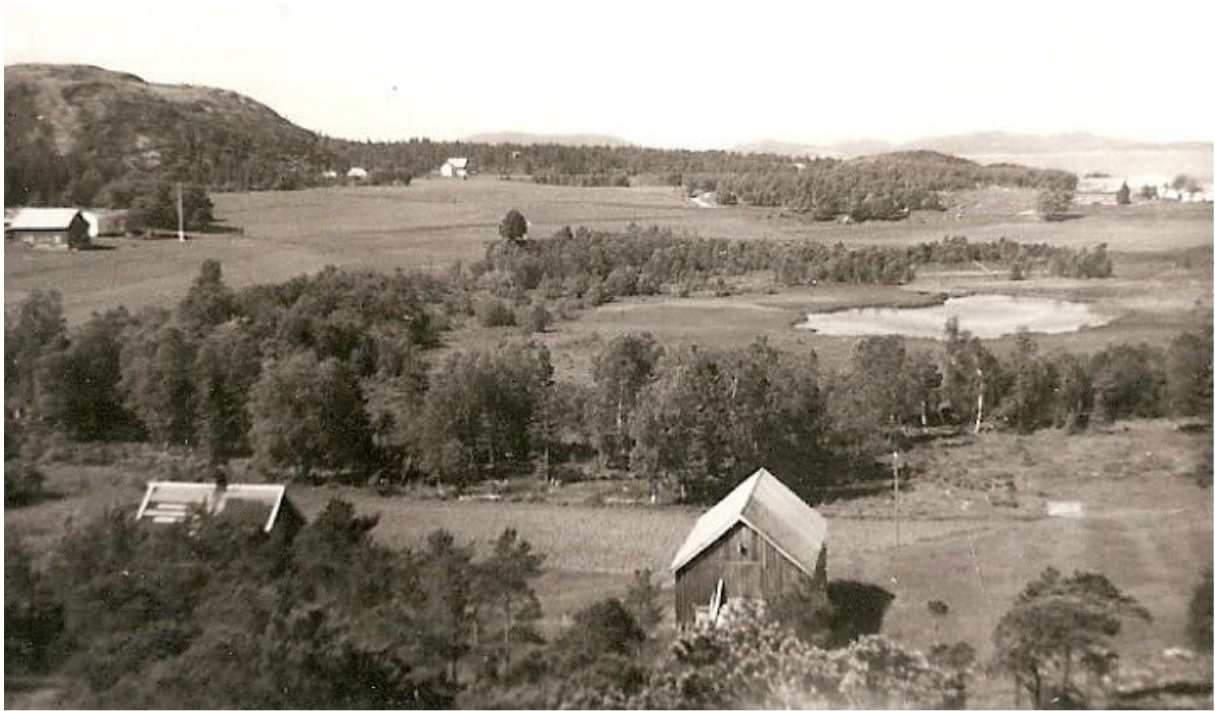
Figur 5. Bilde av Stortjønna og omegn fra 1950-årene. Kilde: Storø og Grøtting (2021).

Figur 6 viser tidligste flyfoto som per oktober 2023 var tilgjengelig i Finn sin kartkilde, datert 1966. På Figur 6 ser lokaliteten ut til å ha grodd mer igjen i forhold til på bildet fra 1950-tallet (Figur 5), og det er tilsynelatende flere partier med våtmarksvegetasjon rundt kantene av det åpne vannspeilet. På Figur 6 tilsvarer åpent og delvis åpent vannspeil hhv. ca. 0,4 daa og 1,0 daa. Den sentrale delen av våtmarka (inkludert helt og delvis åpent vannspeil) utgjorde i 1966 ca. 2,5 daa.

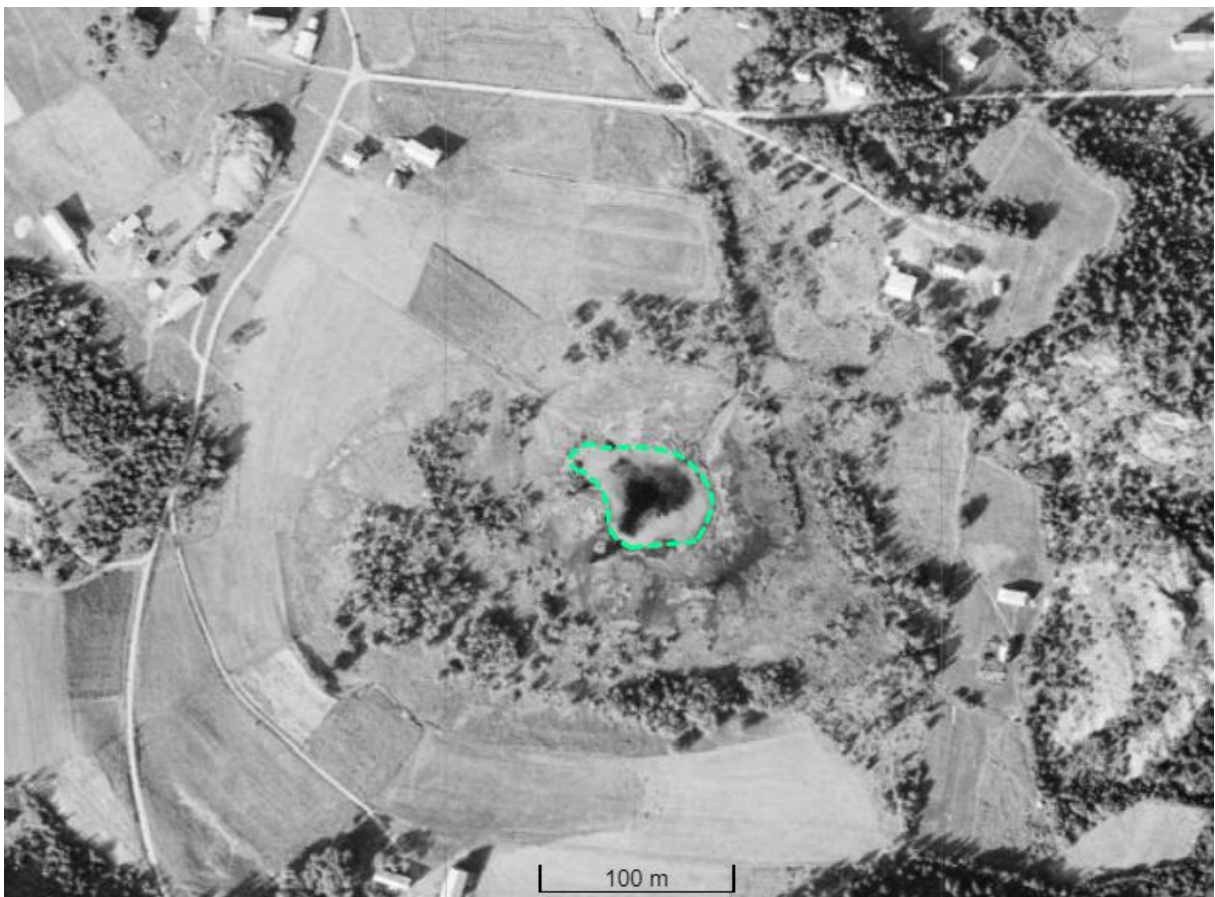
Figur 6. Flyfoto fra 1966. Helt og delvis åpent vannspeil innenfor grønn strek utgjør ca. 2,5 daa, men det er tegn til gjennomslag av åpent vann også sørøst og sør for dette. Bildet viser også opprinnelig utløpsbekk nordover, og at bekken fortsatte åpent i dagen nord for Bygdavegen. Kilde: kart.finn.no.

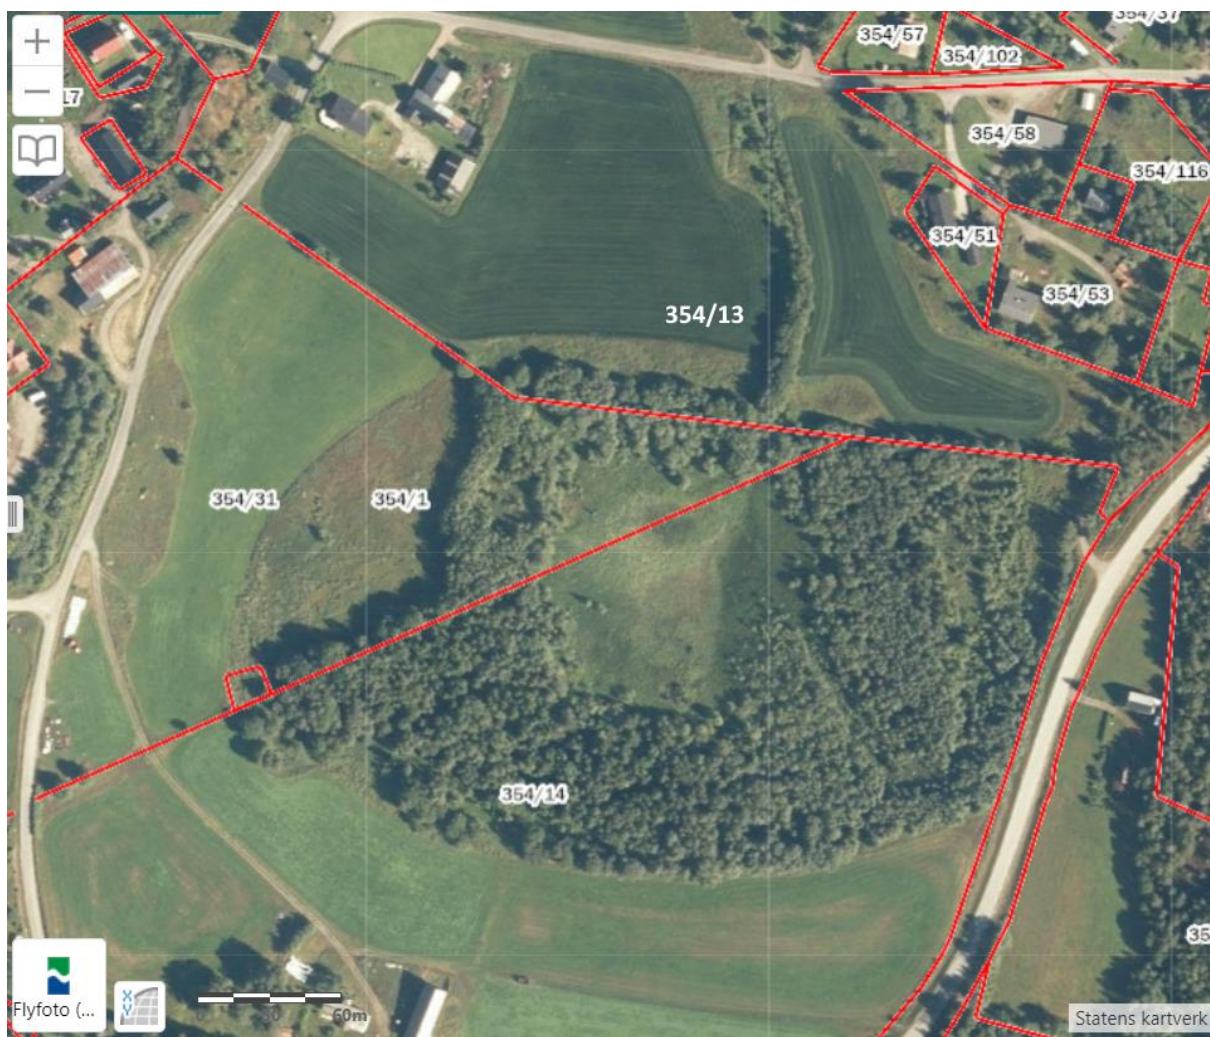
Figur 7. Flyfoto av Stortjønna og omegn, med eiendomsgrenser. Kilde: Norgeskart, 2021.

Figur 7 viser flyfoto av lokaliteten i 2021. Den sentrale, skogløse delen utgjør omtrent det «opprinnelige» tjernet Stortjønna, og dekker et areal på 8-10 daa. Figur 8 viser flyfoto fra april 2023 (Google Earth), hvor bl.a. nylig oppgravd grøft vest for Stortjønna's utløp er synlig. Utgraving av denne grøfta har gjort det delvis mulig å dyrke tidligere brakklagt areal like nord for grøfta. Figur 9 viser NIBIOs modellering av alder på skogen rundt Stortjønna, basert på fjernmåling utført i 2018.

Vest for Stortjønna (på eiendom 354/1+31; Figur 7) er det et naturlig oppkomme. Dette medfører konstant fuktige forhold også i dag, til tross for omfattende grøfting i fiskebeinsmønster her (Figur 10). Grunneier har delvis gitt opp området for landbruksproduksjon, siden det ikke vært mulig å drenere tilstrekkelig for oppdyrking. Dette arealet anses ikke som nødvendig å verne mot hevet vannstand ved evt. gjennomføring av tiltak i Stortjønna (Storø, pers. medd.). Det samme gjelder «brakke» områder av mindre størrelse nord for de store grøftene som går øst-vest langs nordsiden av Stortjønna (se Figur 7 og Figur 15).

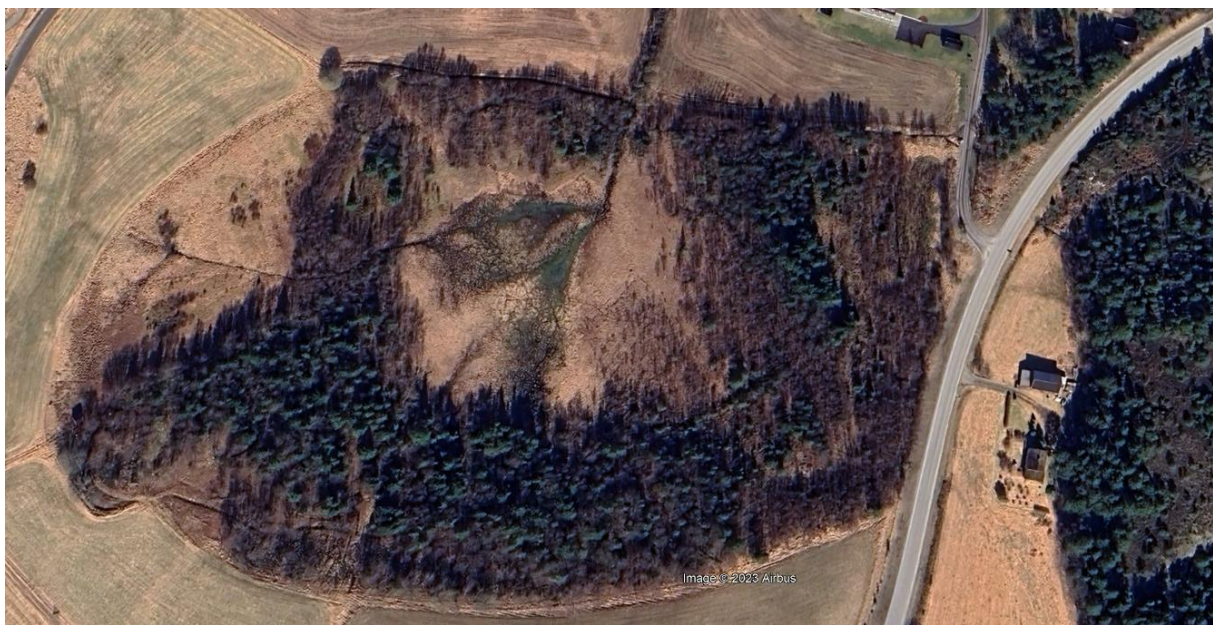
Figur 8. Flyfoto fra 21. april 2023. Kilde: Google Earth.

Restaurering av drenerte våtmarker handler i stor grad om å tilbakeføre de hydrologiske forholdene. Informasjon om senkning av Stortjønna tilsier at utgraving av dypere utløpsgrøft var det eneste nevneverdige tiltaket som ble utført innenfor utredningsområdet i 1977 (Guntvedt, pers. medd.). Siden vannskader på innmark i størst mulig grad skal unngås, vil delvis gjenfylling av utløpsgrøfta (evt. restaurering av grøfta tilbake til å bli en utløpsbekk) være uaktuelt. Stortjønna ligger i en naturlig forsenkning i landskapet, og den største problemstillingen ift. forsumping av innmark er mot nord. Fokus bør derfor settes på å utføre tiltak omtrent ved skjæringspunktet der utløpet fra Stortjønna sammenfaller med de to grøftene som i dag går hhv. øst og vest fra utløpet (Figur 8 og Figur 10).

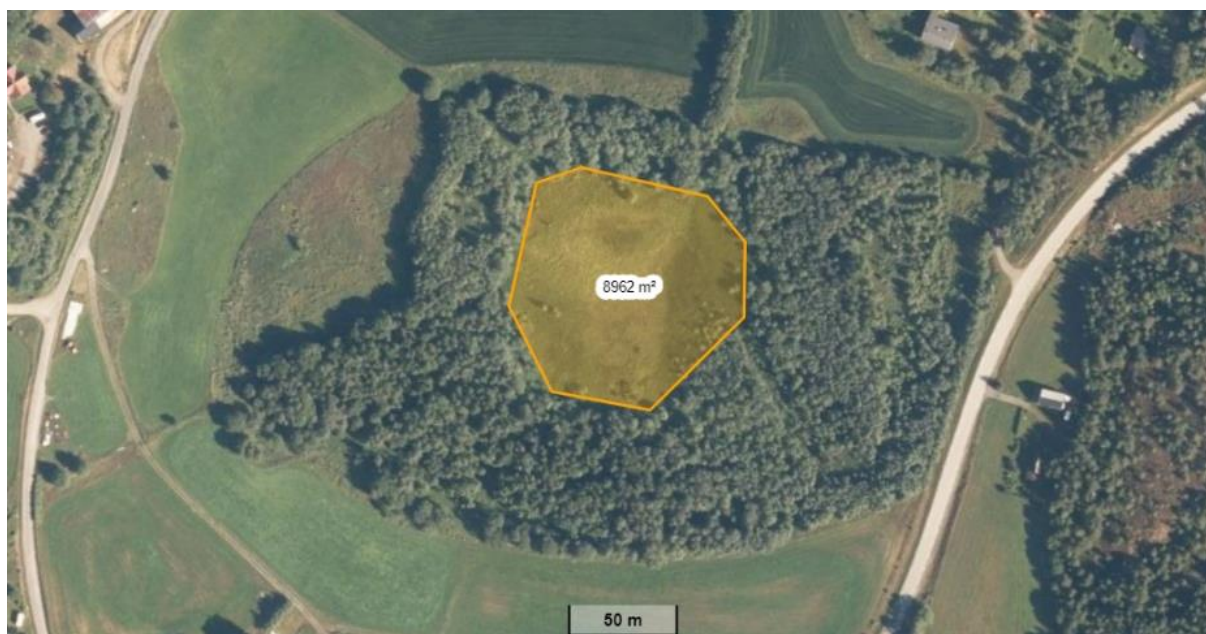
*Figur 17. Omtrentlig anbefalt område for utgraving og etablering av åpent vannspeil. Jamfør med ikke-skogkledt areal i Figur 16. Avmerket polygon er veiledende, og viser et areal på knapt 9 daa.*

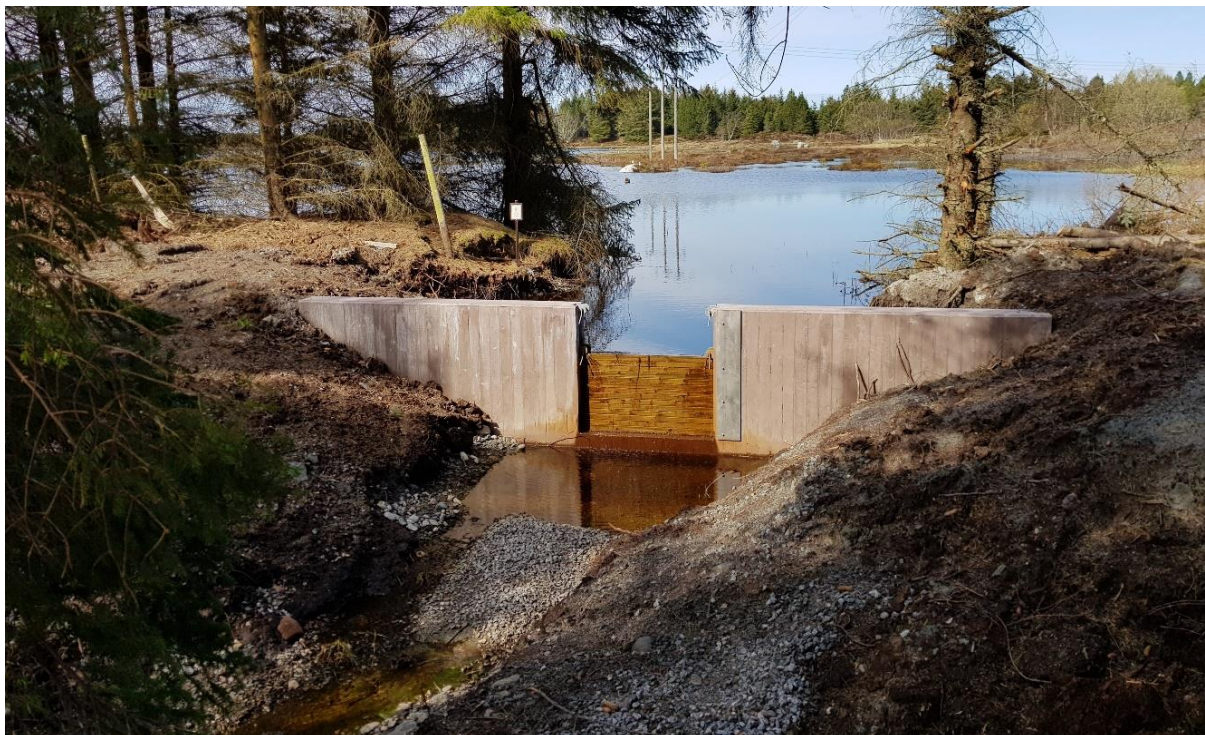
Figur 19. Forslag til terskel. Sidene er støpt i betong, mens overløpet består av trykkimpregnert tre. Overløp kan også støpes i betong for lengre varighet.

Figur 20. Terskel bygget av trykkimpregnert treverk, med overløp på ønsket høyde over havet. Det er viktig at dimensjonene på materialene står i stil med forventet vannmengde-/trykk. Selve overløpet i figuren er svært lite, og bør heller utformes som i Figur 19.

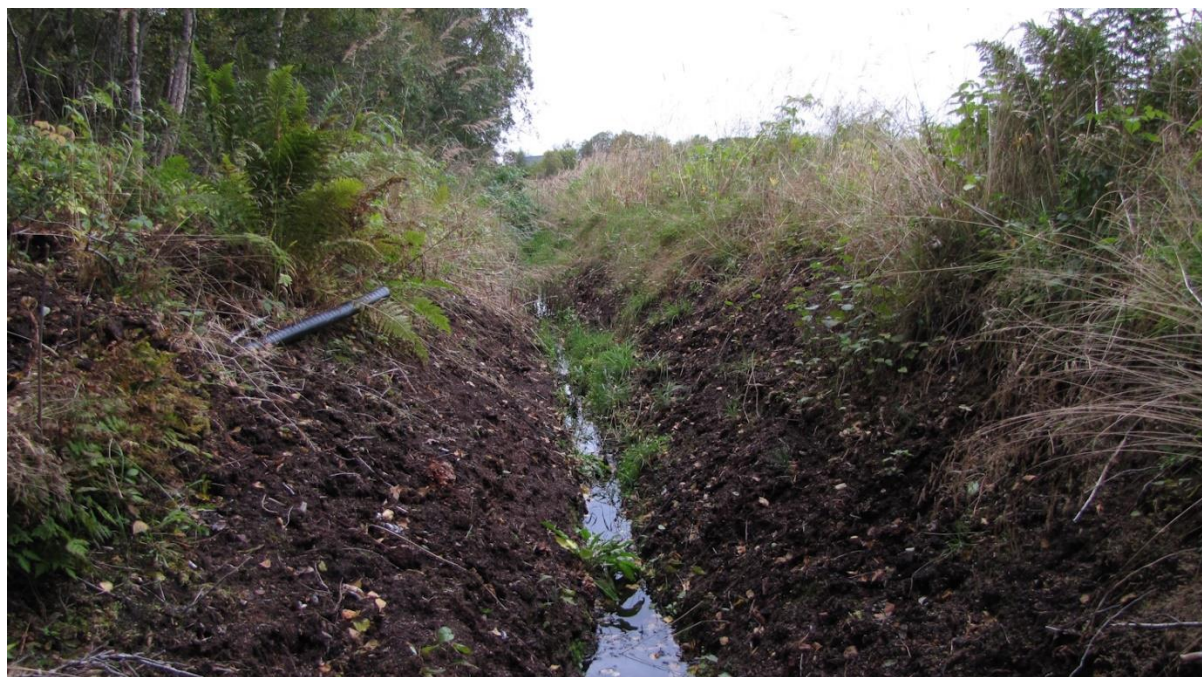
Bilde 1. Seksjon av nylig utgravd grøft vest for Stortjønns utløp. Tatt mot vest.

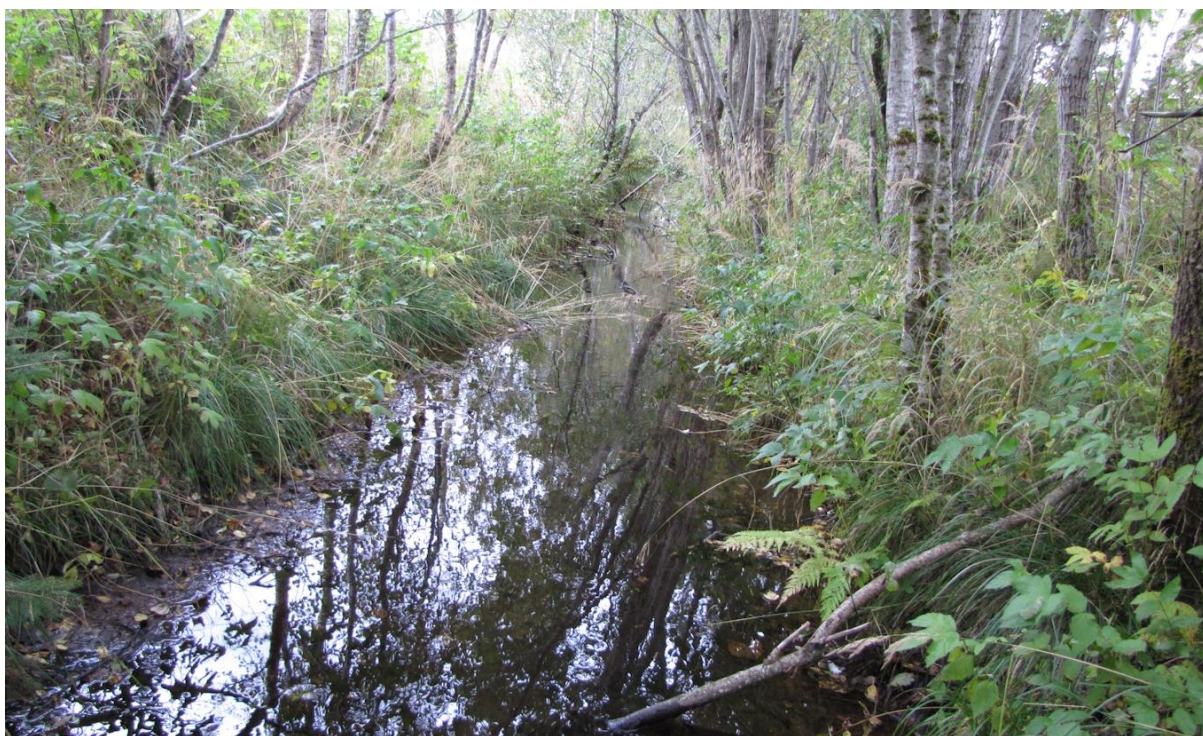
*Bilde 2. Utløpsgrøfta like nord for utløpet fra Stortjønna, omtrent der terskel kan etableres. Tatt mot nord.*

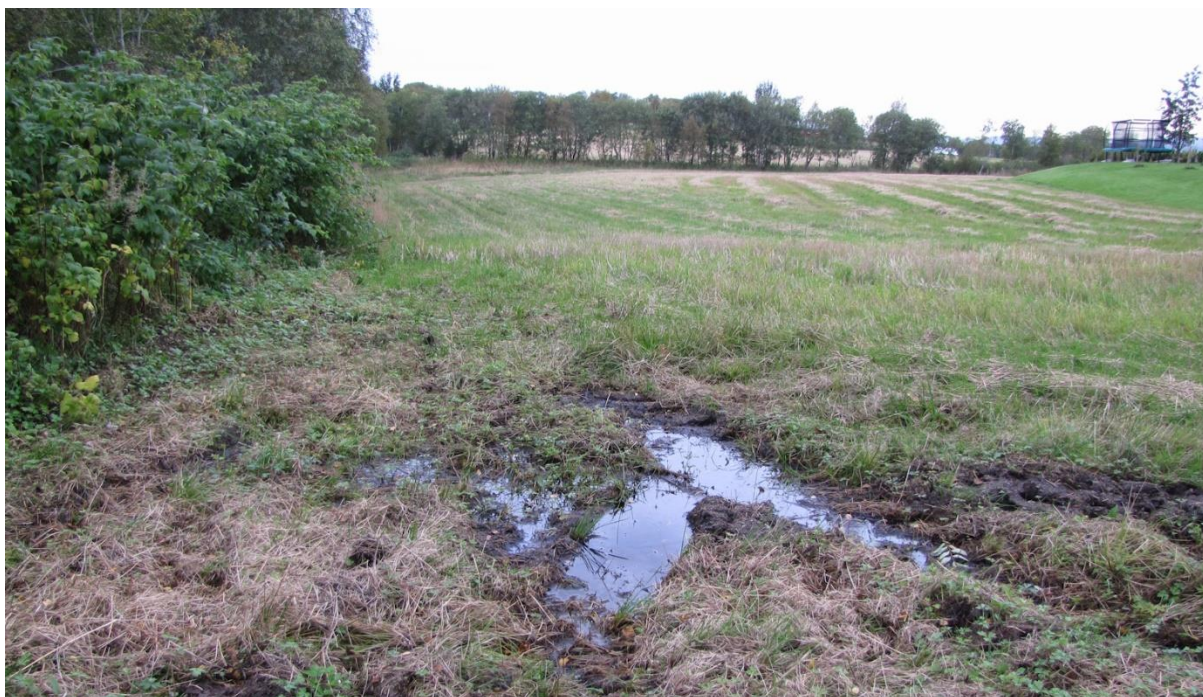
*Bilde 3. Fuktig del av jorden nordøst for Stortjønna. Trerekken øverst i bildet vokser langs utløpsgrøfta. Tatt mot vest.*

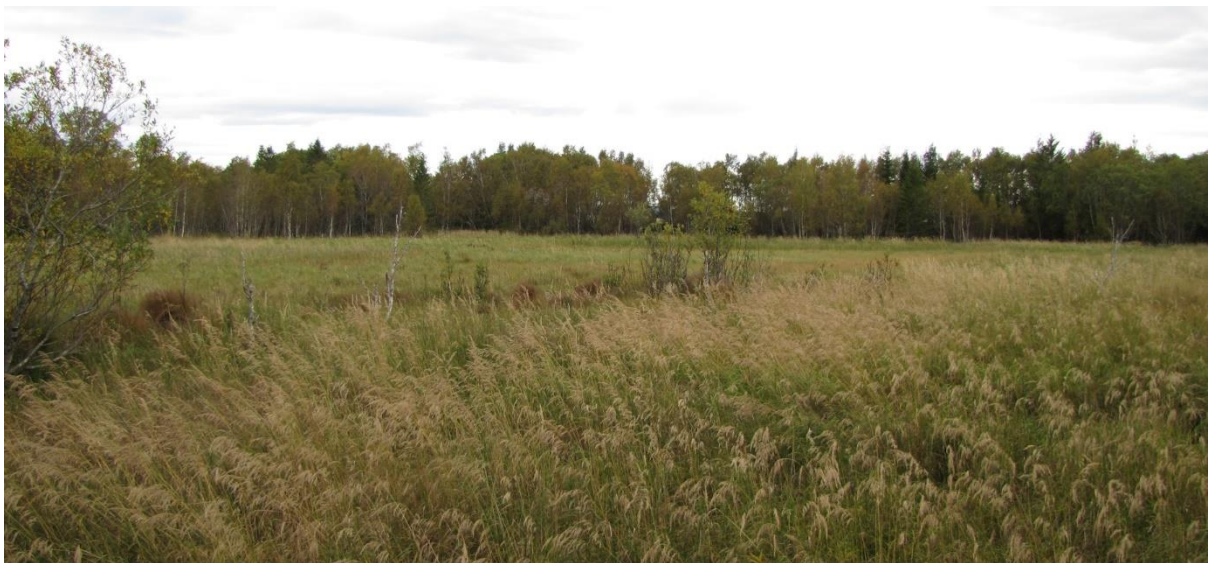
*Bilde 5. Sentrale deler av lokaliteten, dvs. selve Stortjønna. Dette skogløse arealet anbefales utgravd. Tatt mot nord.*

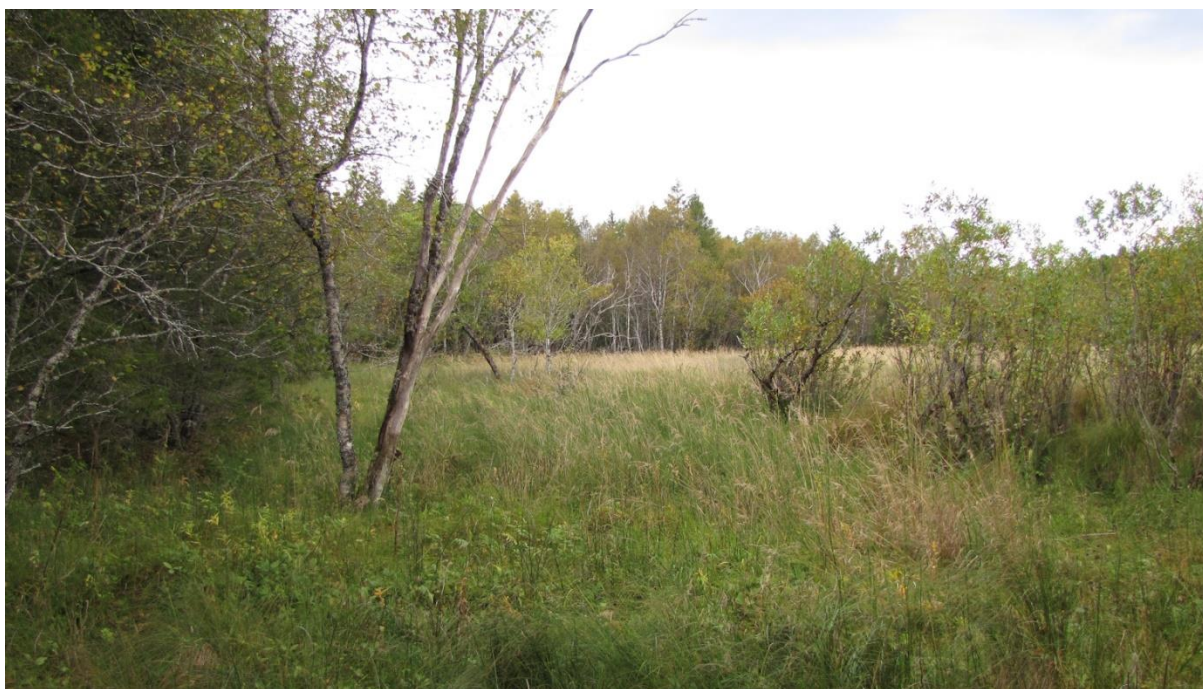
*Bilde 6. Overgang mellom treløs våtmark og skog inne i lokaliteten. Tatt mot nordvest.*

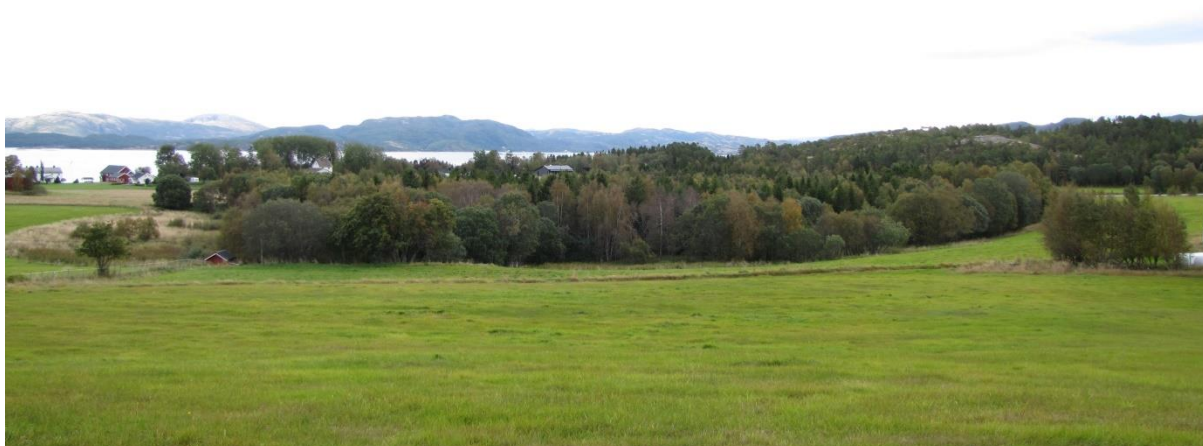
*Bilde 7. Oversikt over Stortjønna og skogen rundt. Pumpehus (Lund Fellesvannverk) vest for lokaliteten skimtes til venstre i bildet. Tatt mot nordøst.*

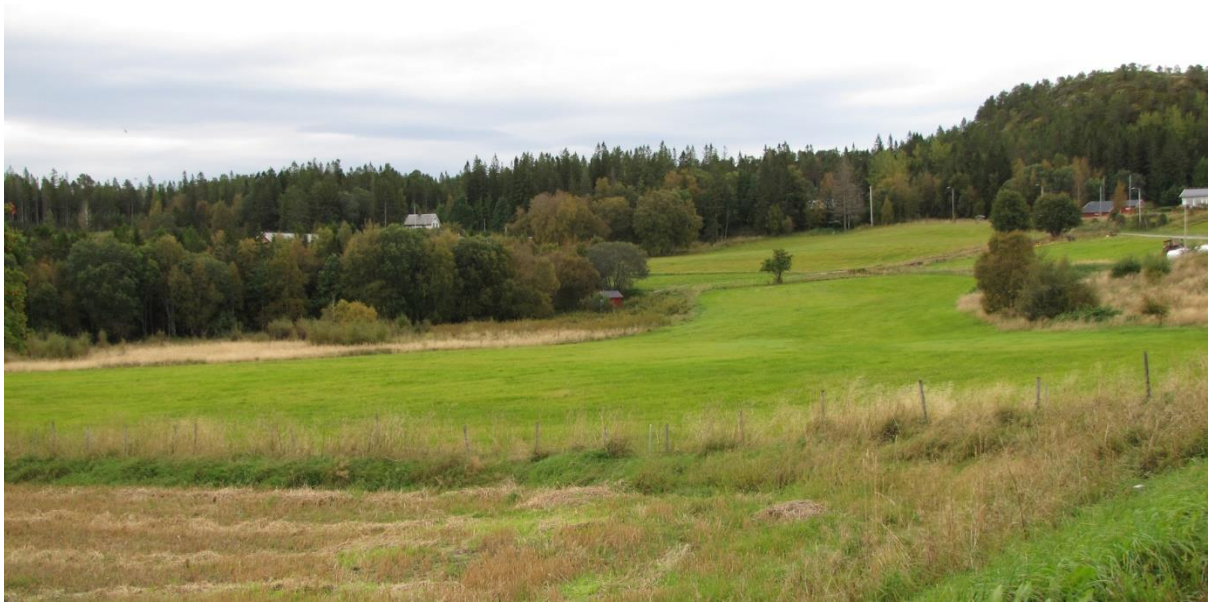
*Bilde 8. Innmark og gammel marbakke vest/nordvest for Stortjønna. Pumpehuset skimtes midt i bildet. Til venstre for pumpehuset synes større «brakklagt» fuktig område bevokst med gult gress. Tatt mot sør.*

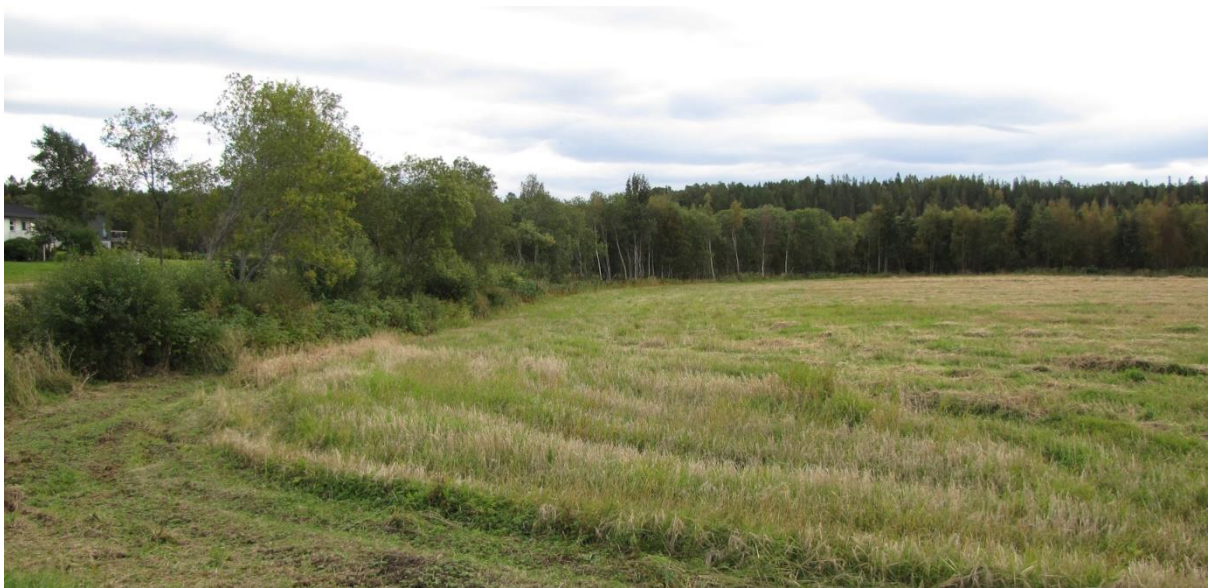
*Bilde 9. Innmark langs utløpsgrøftas vestre side. Tatt mot sør.*

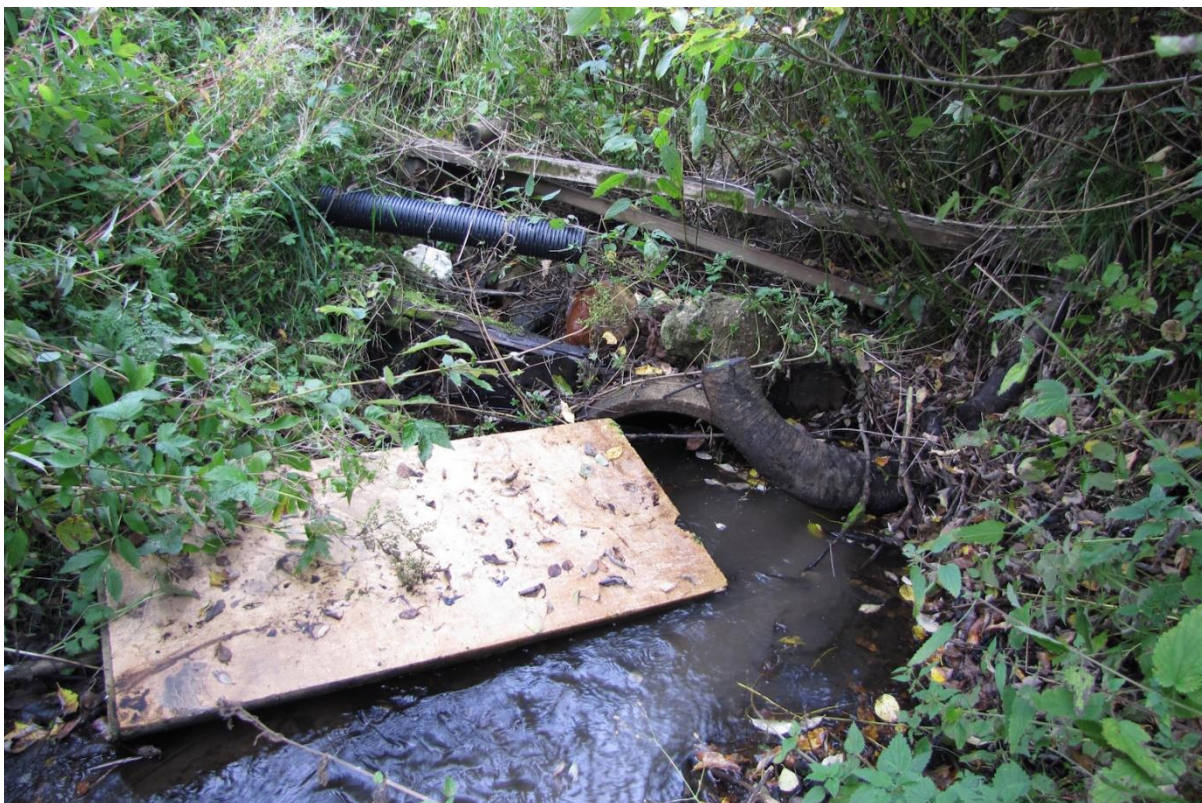
*Bilde 10. Utløpsgrøftas kulvert under Bygdavegen. Drensrør fra innmark vest for utløpsgrøfta synes også.*
