RAPPORT

# Forprosjekt restaurering Tastamyra

NATURRESTAURERING

| Oppdragsgiver: Stavanger kommune | |

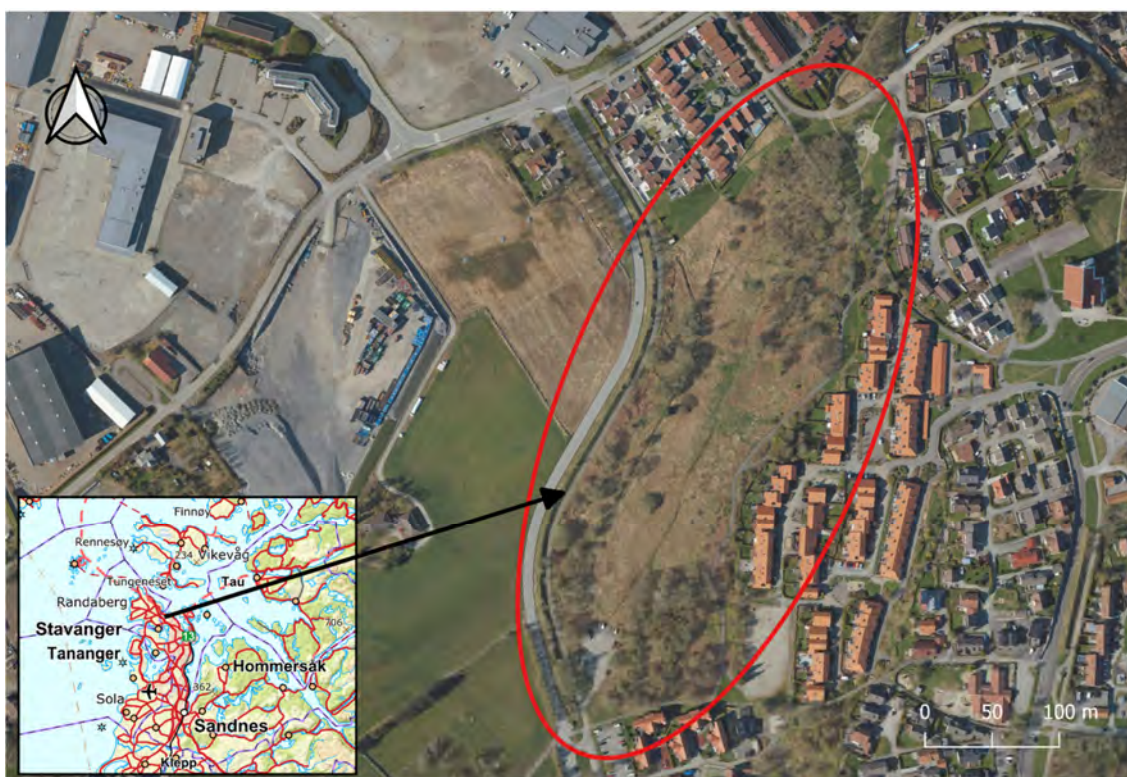
Figur 1. Ortofoto av Tastamyra i Stavanger kommune. Rød ellipse viser området som skal restaureres. Grunnlagskart: Statens kartverk.

Stavanger kommune ønsker å utvikle et område som nå er omregulert til grønnstruktur. Området heter fra gammelt av Tastamyra, og omfatter nær hele gnr/bnr. 29/20 (Figur 1). Området har i lengre tid ligget brakk, og fremstår i dag som et gjengrodd og til dels forsøpelt område uten særlige verdier for naturmangfold eller friluftsliv, og som heller ikke bidrar med økologiske funksjoner som kan tilknyttes et "fungerende" våtmarksområde (mer om dette nedenfor). Kommunen jobber for tiden med «grønn plan del 2» (Stavanger kommune 2024). I høringsutkastet er det satt som delmål å «Hindre forringelse og gjenskape økosystemer på land og i vann gjennom skjøtsel og restaurering». Videre i samme plan er «restaurere våtmark og myr ved Resnes og Tastamyra» satt opp som ett av flere tiltak i våtmark. NaturRestaurering AS (NRAS) har på oppdrag for kommunen fått i oppgave å utrede restaureringspotensiale og sette opp en detaljplan for restaurering av Tastamyra.

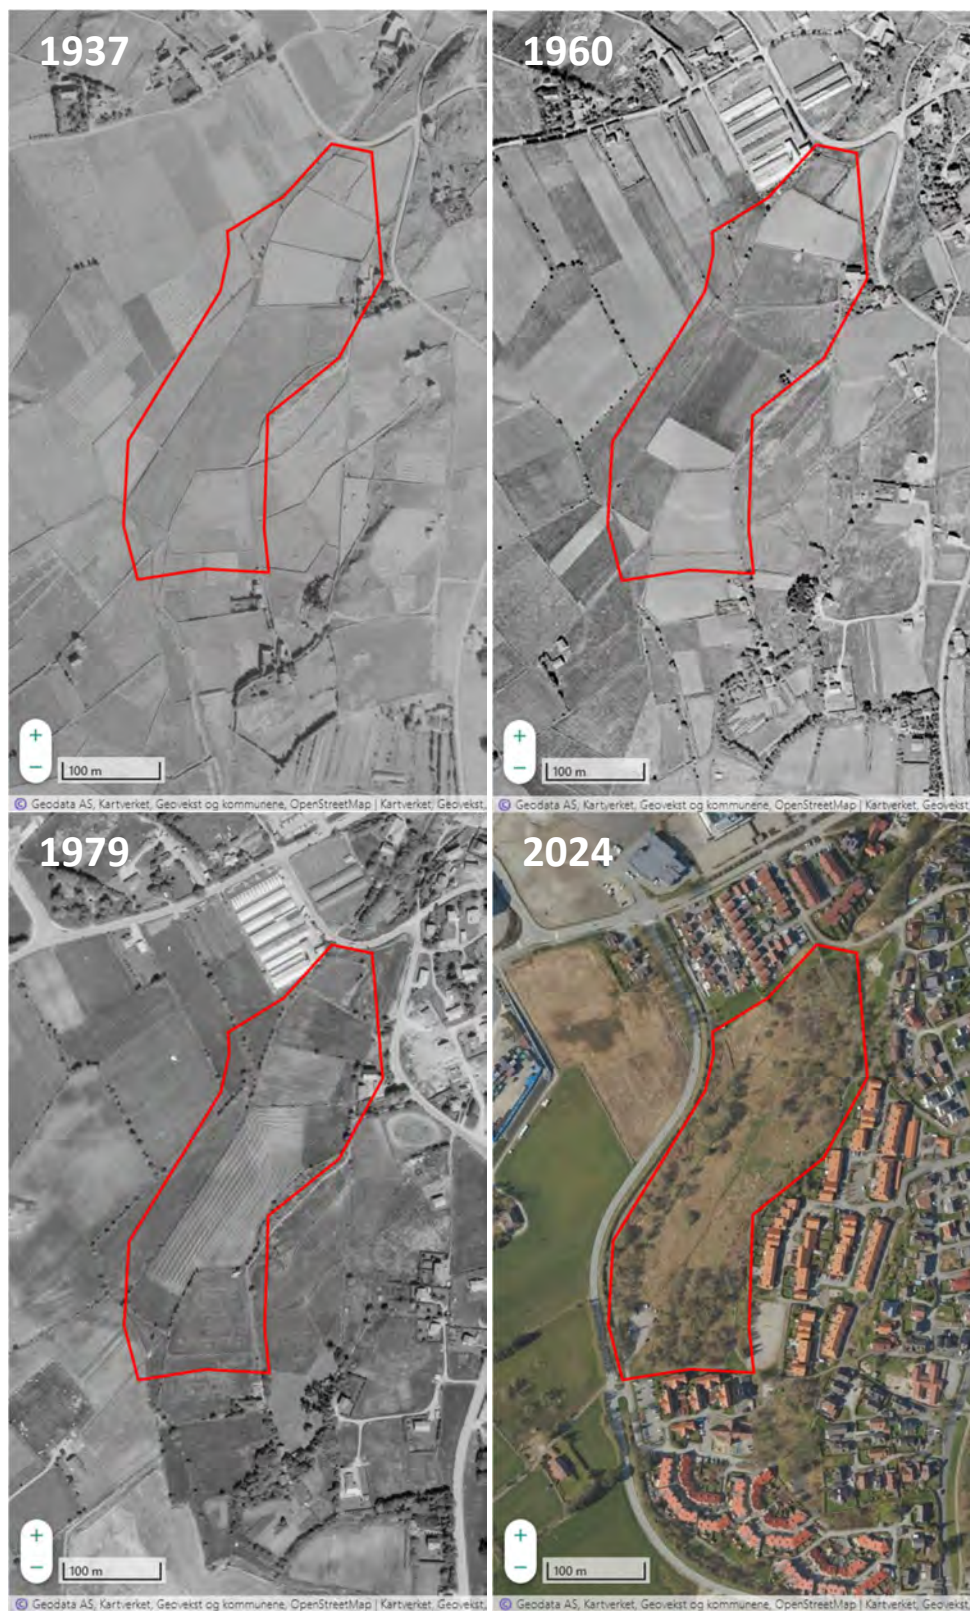
*Figur 4. Ortofoto viser den historiske utviklingen ved Tastamyra fra de første flybildene i 1937 og frem til i dag. Kilde: Statens kartverk.*

Navnet Tastamyra kan gi inntrykk av at området en gang har vært våtmark. Kommunen har informert om at det i en årrekke har vært dyrka mark og det er fylt på masser her flere ganger, og området fremstår i dag som et brakklagt og gjengrodd område. Det er sannsynlig at navnet kommer av at området har vært et bløtt søkk, heller enn at det har vært en myr i økologisk forstand. Det finnes historiske flybilder fra området helt tilbake til 1937 (Figur 4), og disse bildene støtter opp under denne antagelsen. Allerede i 1937 var bekken kanalisert, og området var fulldyrket med veletablerte åkre. Flere flybilder, blant annet fra 1960, viser en mørkere farge som antyder høyere fuktighet i selve søkket. En gang mellom 1973 og 1999 ble området lagt brakk, og arealet regulert til gravlund. Området har aldri blitt benyttet til gravlund. Områdene rundt Tastamyra ble utviklet til boligformål utover 2000-tallet, og i dagens situasjon er Tastamyra innebygd fra nord, øst og sør. Tastamyrveien strekker seg langs hele vestsiden. I Stavanger kommunes nye arealplan (2023) er arealet omregulert til grønnstruktur.

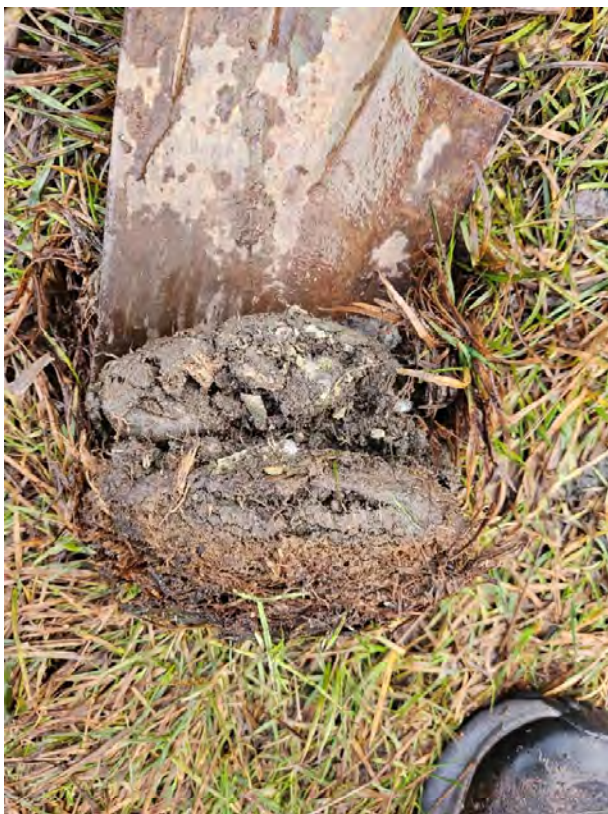
*Figur 6. Bildet viser jordprofil for punkt i Tastamyra. Legg merke til bløt jord med stort innslag av ikke-nedbrutt organisk materiale.*

Jorda er mettet på vann, og det tyder på at plantemateriale brytes ned relativt sakte (Figur 6). Det er stor forskjell i vekstmiljøet mellom det fuktige miljøet på den flate vestlige delen av enga og det tørrere miljøet på den skrånende østlige siden. Det tørrere jordsmonnet ga inntrykk av å være mer velutviklet, med god forekomst av meitemark.

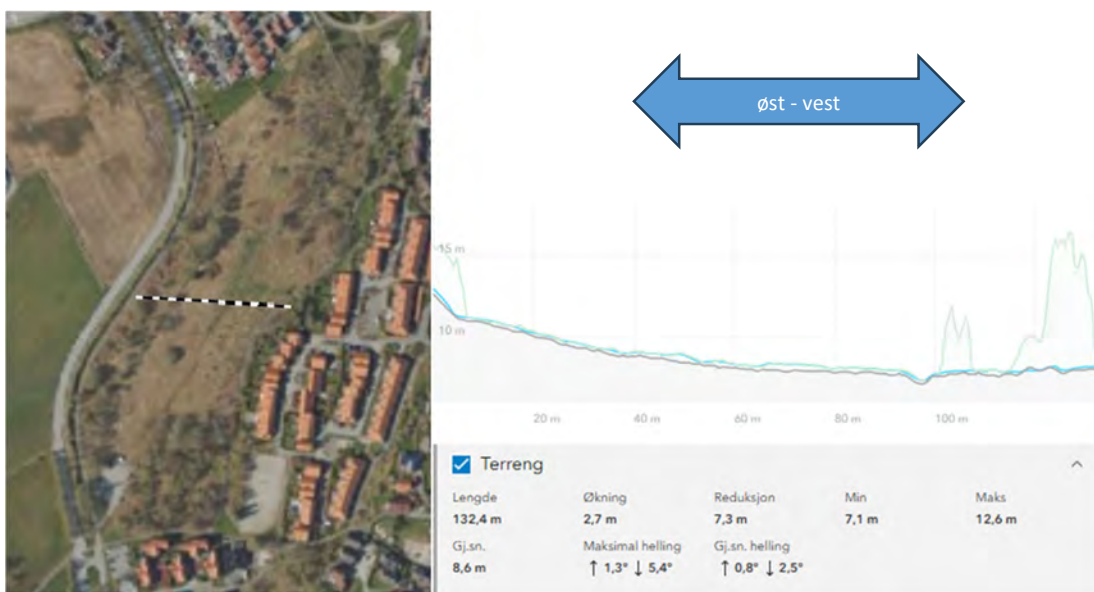
Figur 8. Figur viser terrenghøydeprofil gjennom Tastamyra fra øst mot vest. Svart linje viser terrenget, mens grønn linje viser overflatemodell (altså inkludert trær og busker).

Undersøkelser fra feltkartleggingen, modellering av vannflyt og tilgjengelig kartmateriell viser at den overordnede hellingen i området er fra sør mot nord, og fra øst mot vest (Figur 7, Figur 8 og Figur 9). Høyeste punktet på enga er omtrent 13 meter og det laveste er omtrent 4 (Figur 7, Figur 8).

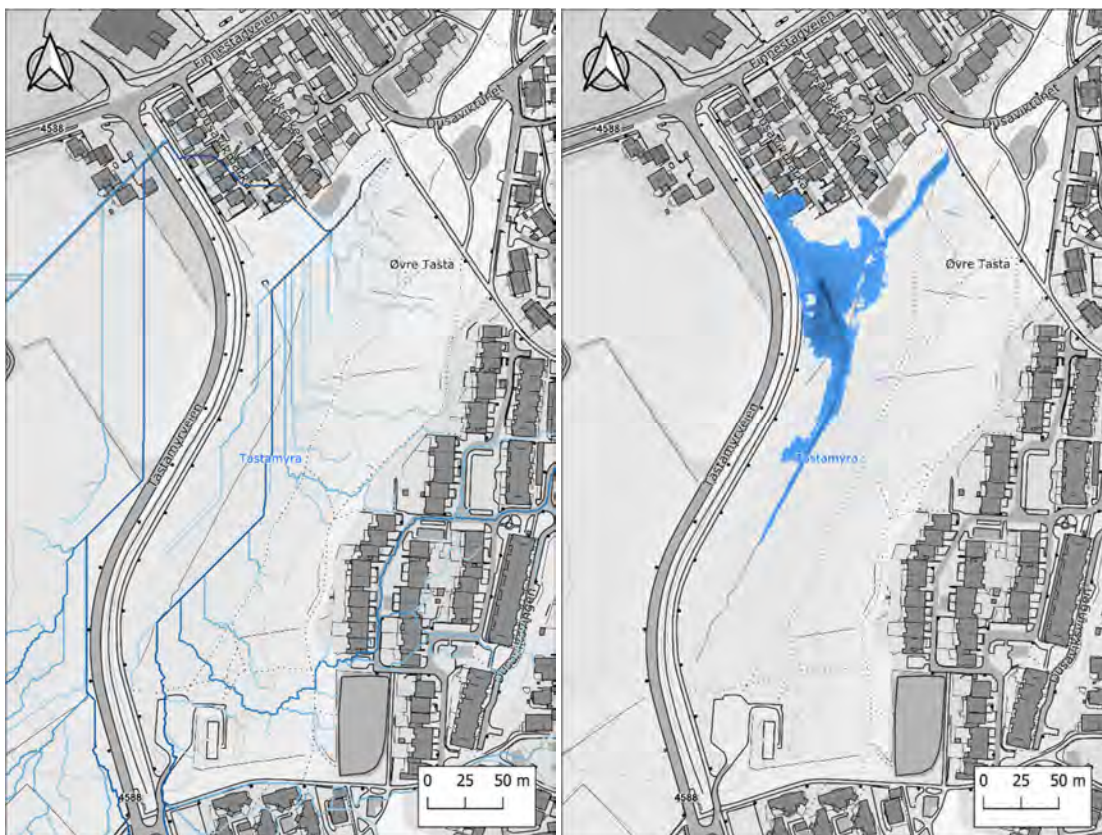
Figur 9. T.v. modell av hvordan vannet teoretisk flyter gjennom terrenget. Generelt kan vi si at Tastamyra heller fra øst mot vest, og fra sør mot nord. T.h. modell av en halv meter hevet vannstand. Dette tilsier at husene i nordvest vil kunne blir berørt av en hydrologisk endring i Tastamyra, for eksempel vannstandsheving. NB: Ingen av modellene tar høyde for avløpet.

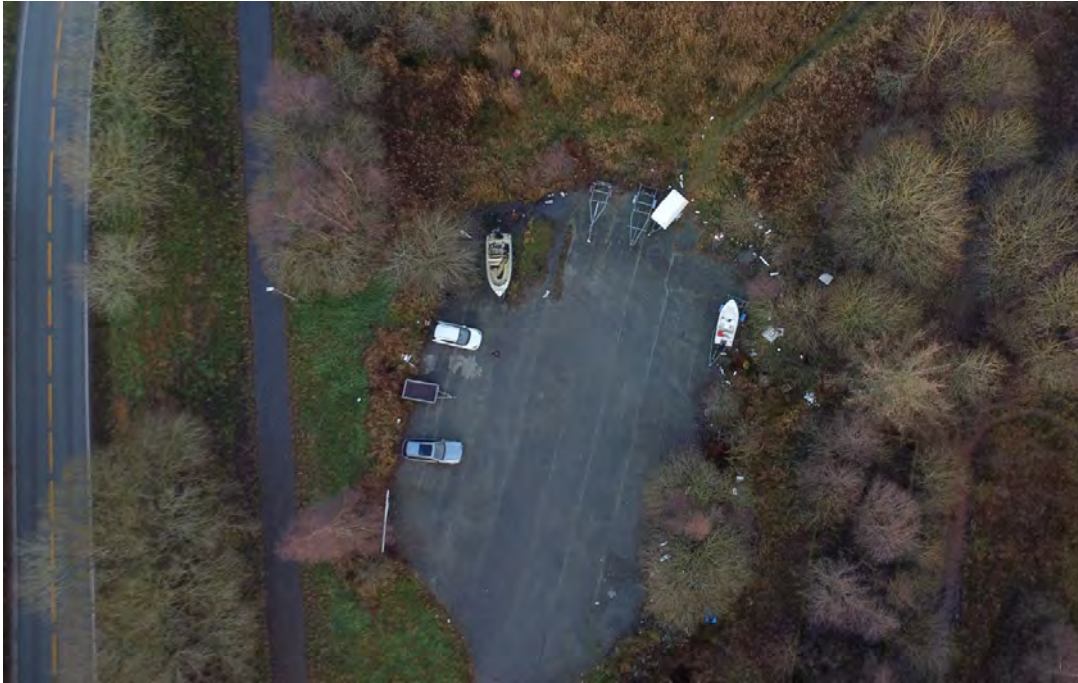
*Figur 13. Dronebilde av parkeringsplass i sør. Foto: Eric Ombler.*

Dagens parkeringsområde er preget av søppel og hensatte biler m.m. (Figur 13). I samsvar med tidligere gitt informasjon, er det allerede laget en avtale for opprydding av søppel og hensatte kjøretøy på denne delen av området. Etter dette har blitt utført anbefaler vi at asfalten fjernes i hele området.

Det vil antageligvis være nødvendig å legge på noe ny jord der asfalten har vært. Avhengig av overskuddsmassene fra dammene, vil det kunne brukes jord fra dette til parkeringsområdet.

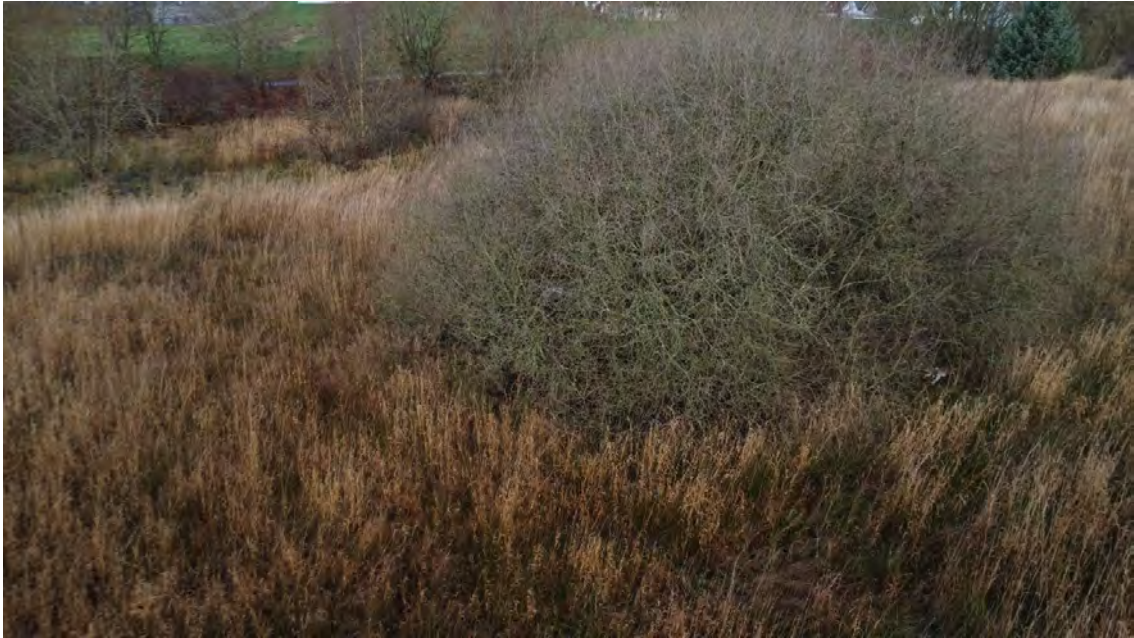
*Figur 14. Eksempel på vierkratt som kan fjernes i Tastamyra. Foto: Eric Ombler.*

Restaureringsarbeidet bør starte med å rydde vegetasjonen innenfor hele området (se Figur 15 og Figur 14). Det anbefales å gjennomføre arbeidet med ryddesag for å fjerne vegetasjonen av strandrør og andre "lette" arter og bruk av motorsag for å fjerne trær og større busker. Med tanke på å beskytte fugler og andre dyr for predatorer som beskrevet over, bør det ikke være forekomst av trær eller busker på enga. Trær og busker bør kappes i så lav høyde som mulig for å gjøre det lettere for bruk av maskiner i forbindelse med fremtidig slått.

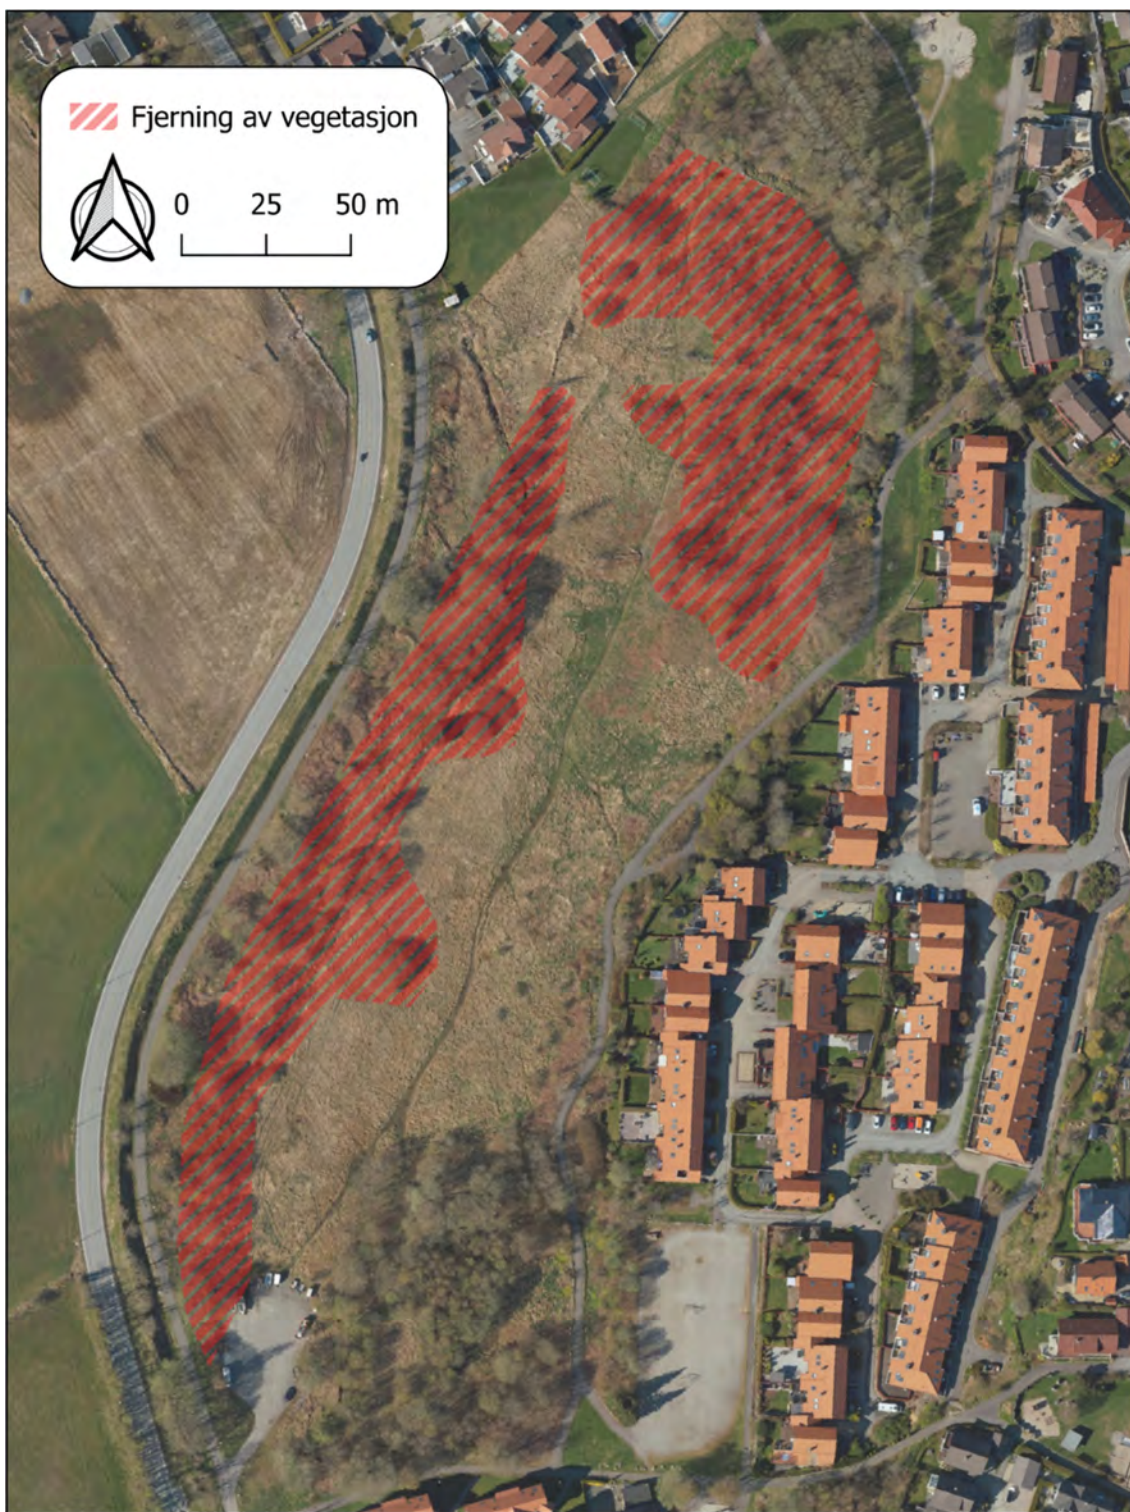
Figur 15. Områder der busker og trær fjernes er markert med rød skravur.

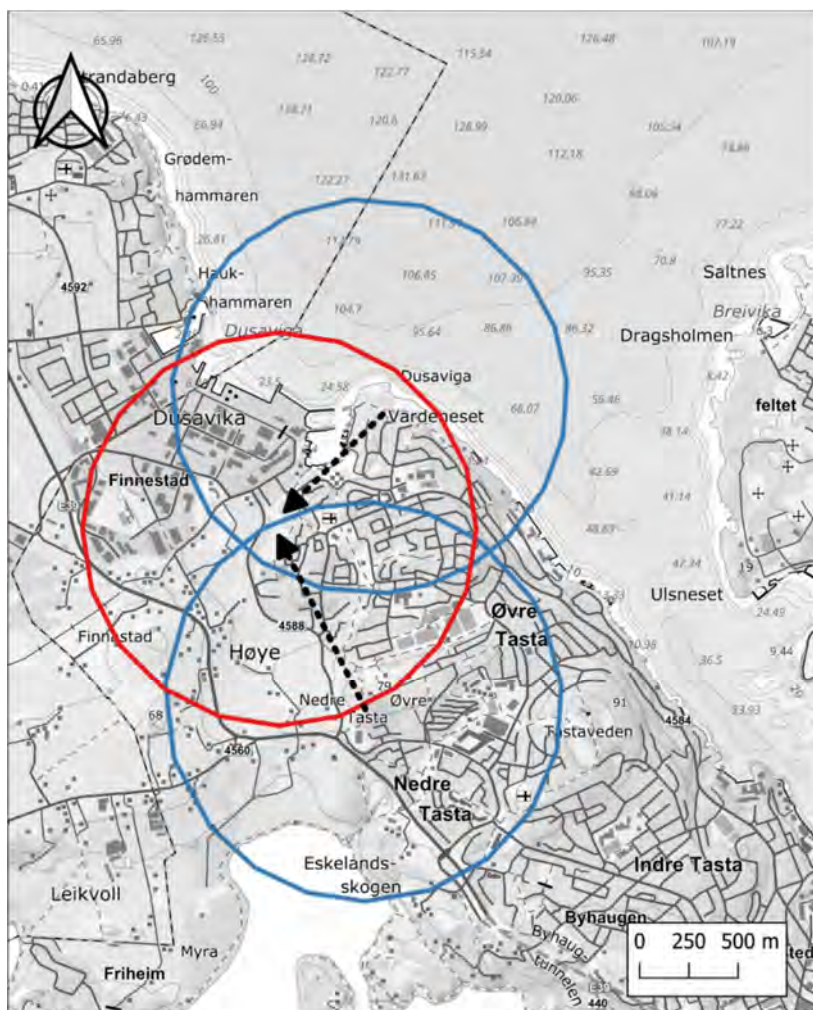
Figur 18. Illustrasjon på hvordan tilretteleggelse av salamander-dam på Tastamyra potensielt kan knytte sammen dammene på Varden og Vardeneset. Sirklene viser en kilometer buffer fra hhv. eksisterende dammer (blå) og eventuell dam på Tastamyra (rød). Sorte piler illustrerer korteste luftlinje fra de to eksisterende dammene.

Det er påvist noe salamander i andre dammer lokalt rundt Tastamyra. Ved å etablere åpne dammer, kan potensielt salamandre etablere seg også her. En salamander kan generelt vandre omtrent en kilometer, og Tastamyra vil følgelig ligge helt i grenseland for etablering (Figur 18). Vandring mellom lokaliteter vil avhenge av både distanse og hvor mye vandringshinder som forekommer. Det er mye boliger og infrastruktur mellom lokalitetene, samtidig er bebyggelsen i stor grad preget av eneboliger med hager som gir muligheter for skjul og habitat underveis. Slik sett antar vi at det kan være mulig for salamandre å utvandre til Tastamyra. Dersom salamandre skulle etablere seg i dammene på Tastamyra, vil dette kunne sikre en bedre konnektivitet og resillians for den lokale salamanderpopulasjonen (Figur 18).

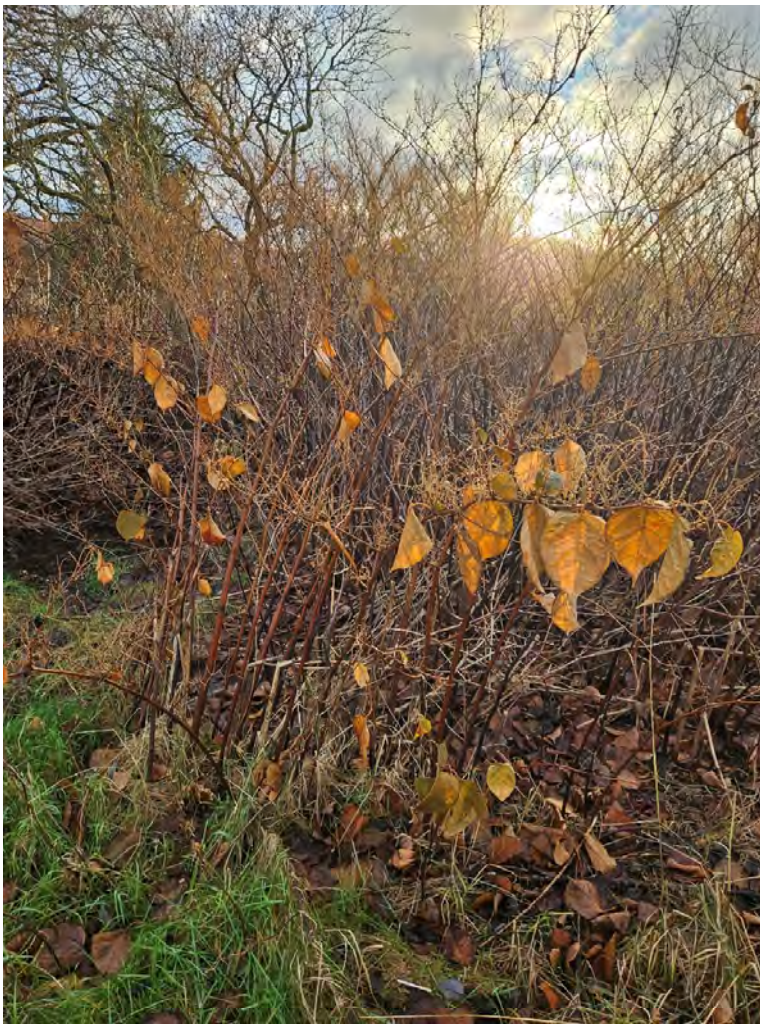
*Figur 19. Foto viser forekomst av parkslirekne i området. Foto: Eric Omblér.*

Under befaringen opplyste også kommunen om at de ønsker å rydde området for fremmedarter. Rydding av fremmedarter vil være et positivt tiltak for naturmangfoldet i området, selv om det ikke i dag eksisterer fremmedarter som skaper et betydelig problem i selve enga. Arten parkslirekne (svært høy risiko – SE) forekommer i stor bestand mellom grøfta i vest og gangveien. Parkslirekne er svært vanskelig å bekjempe, da kun små rotfragmenter kan gi opphav til nye bestander. Det er også risiko involvert dersom forekomsten skal behandles med glyfosat, ettersom det renner vann i voksestedet. Vi ser det allikevel som hensiktsmessig å forsøke å bekjempe forekomsten, gjerne gjennom lusing, tildekking og varmt vann. Det kan også ses på muligheter for bruk av glyfosat dersom man hindrer påvirkning på rennende vann. Foruten parkslirekne vokser det også gyvel (SE) i dette området.

Bekjempelse av fremmedarter bør ses på som et løpende tiltak, da man i de fleste tilfeller er avhengig av at bekjempelsesarbeidet foregår i flere år etter at det er igangsatt. Dersom det skal utarbeides en skjøtselsplan for enga, foreslår vi at det inkluderes første gangs bekjempelse, oppfølgende bekjempelse og etterundersøkelser av utbredelse av artene i denne.
