# Myrrestaurering i Nordre Follo

Kartlegging og vurdering av behov for restaurering av utvalgte myrer i Nordre Follo kommune

NATURRESTAURERING

| Dato: 23.11.2022 | Rapportnr: 2022-11-23 |

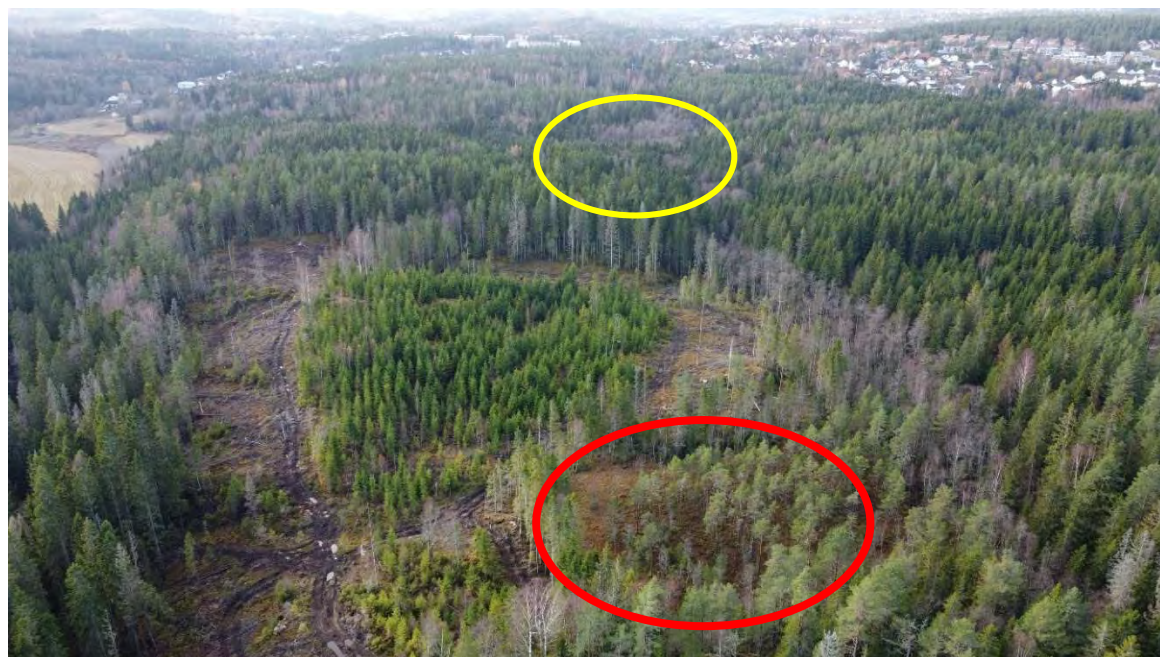
Figur 8. Dronebilde (mot vest) som viser Lille Droplemyr i forgrunnen (ca. rød sirkel). Fuktdraget som tilhører Droplemyr følger beltet med høyere innslag av lauvtrær (brunfarget) mot søkket som utgjør den andre hoveddelen av Droplemyr (ca. gul sirkel).

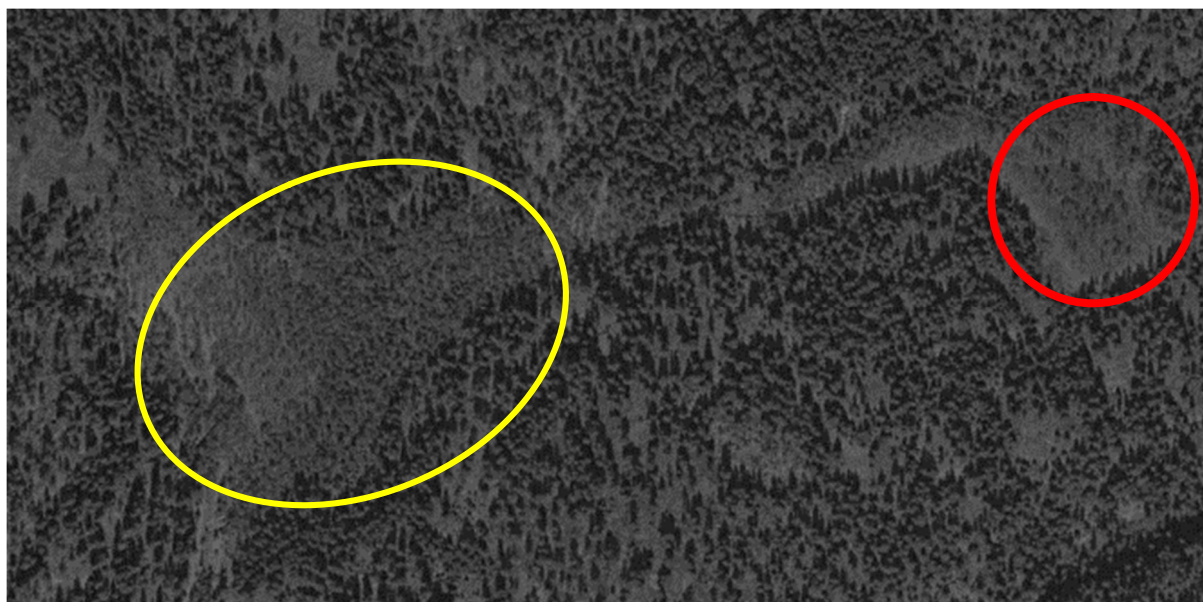
Figur 9. Historisk flyfoto av Droplemyr (Gul sirkel) i 1956. Lille droplemyr vises i rød sirkel. NB: Grøfting synes dårlig i figuren, mens sees godt ved å zoome inn på nettsiden [kart.finn.no](http://kart.finn.no)

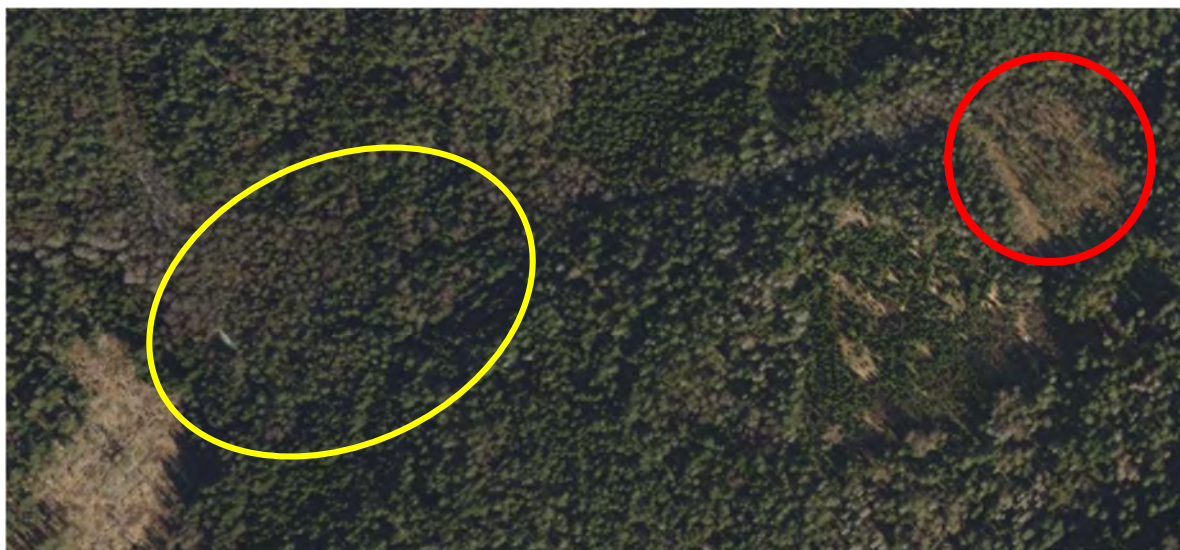
Figur 10. Historisk flyfoto fra 2021. Droplemyr (gul sirkel) med unntak av Lille Droplemyr (rød sirkel) er nå gjengrodd med skog.

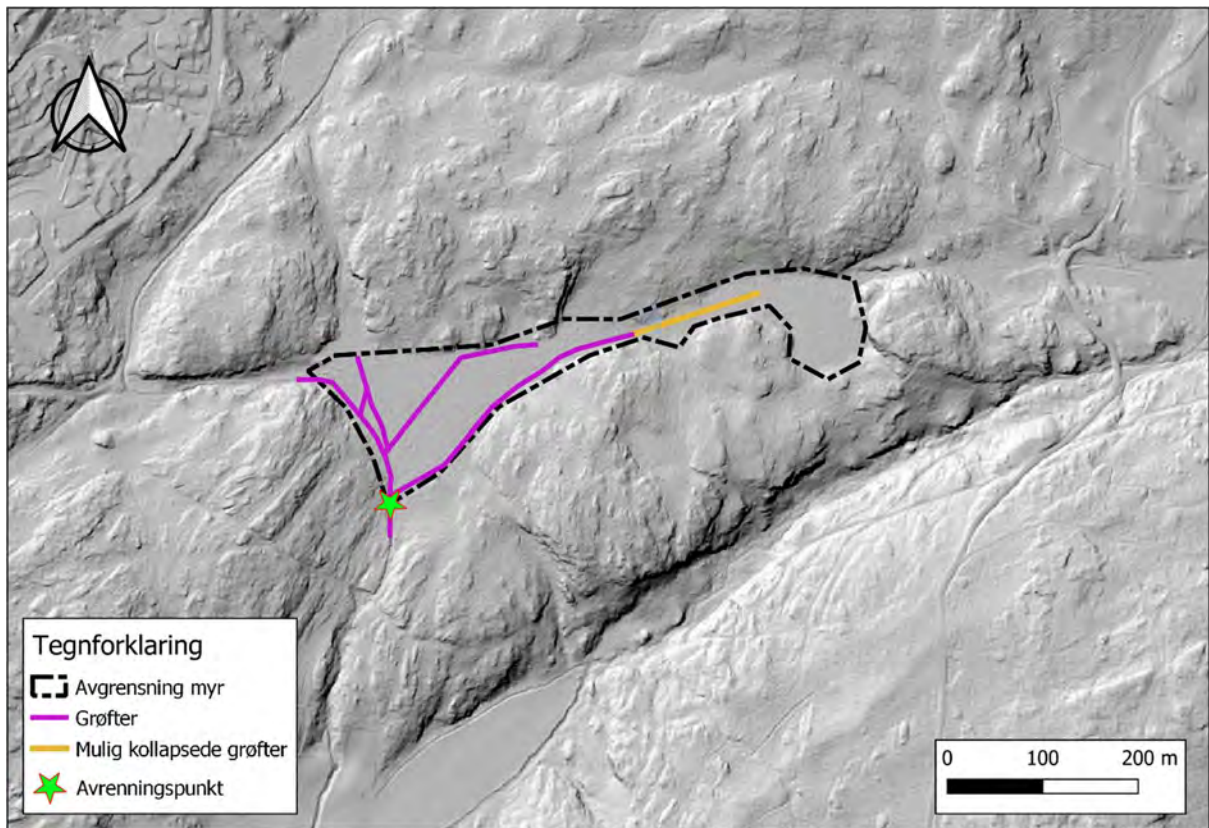
Figur 13. Oversikt over grøftingssituasjonen i Droplemyr per 2022. Digital høydemodell er brukt som kartunderlag (Kilde: Høydedata.no).

Flere grøfter ble registrert i den vestligste delen av Droplemyr. To av grøftene strekker seg gjennom dalsøkket østover og inn mot Lille Droplemyr (Figur 13). I vestre del av Droplemyr var alle grøfter fortsatt intakte, og drenerer fortsatt godt. Østover mot Lille Droplemyr forsvinner grøftene gradvis, og ved innsnevringen i dalsøkket glir grøften mer og mer over i overvannspreget vegetasjon.

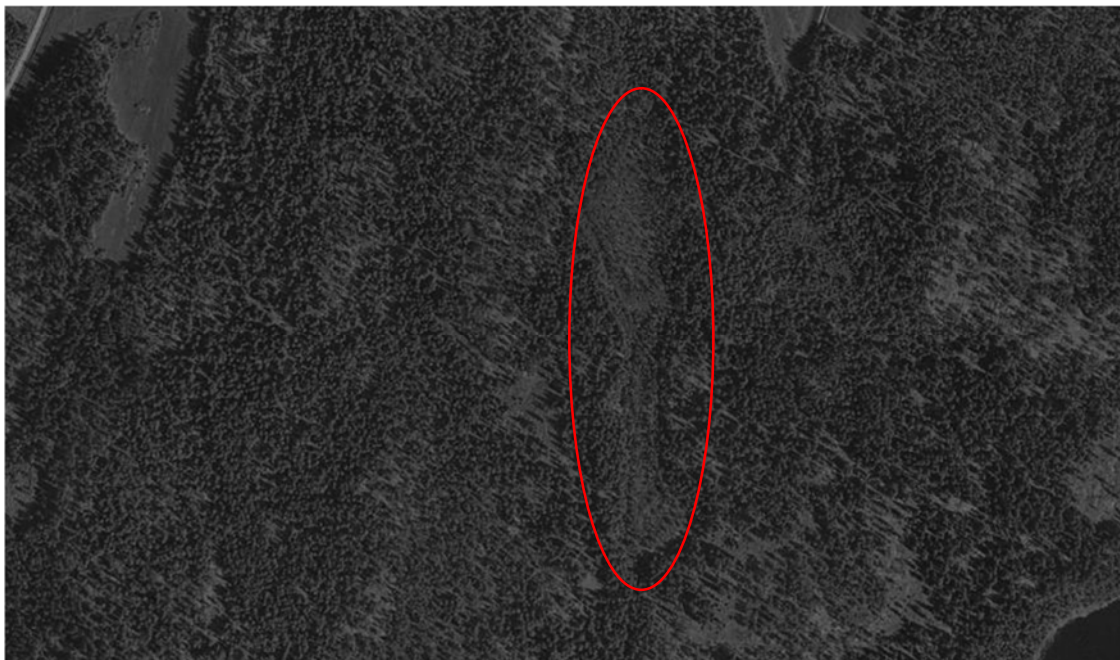
Ut ifra historisk kart fra 1885 har antagelig hele Langmåsan, sammen med tilliggende områder, vært en større åpen myrflate. På de tidligst tilgjengelige flybildet fra 1956 kan en se grøfter som går nord-sør på begge sider av omtrent hele Langmåsan (Figur 25). Området er på dette tidspunktet allerede tilvokst med skog. Med unntak av noe tilvekst i skog er det liten forskjell mellom flybildene fra 1956 og frem til 2021 (Figur 26).

Figur 25. Historisk flyfoto fra Langmåsan (1956). Grøftene er synlige allerede her. Kilde: kart.finn.no

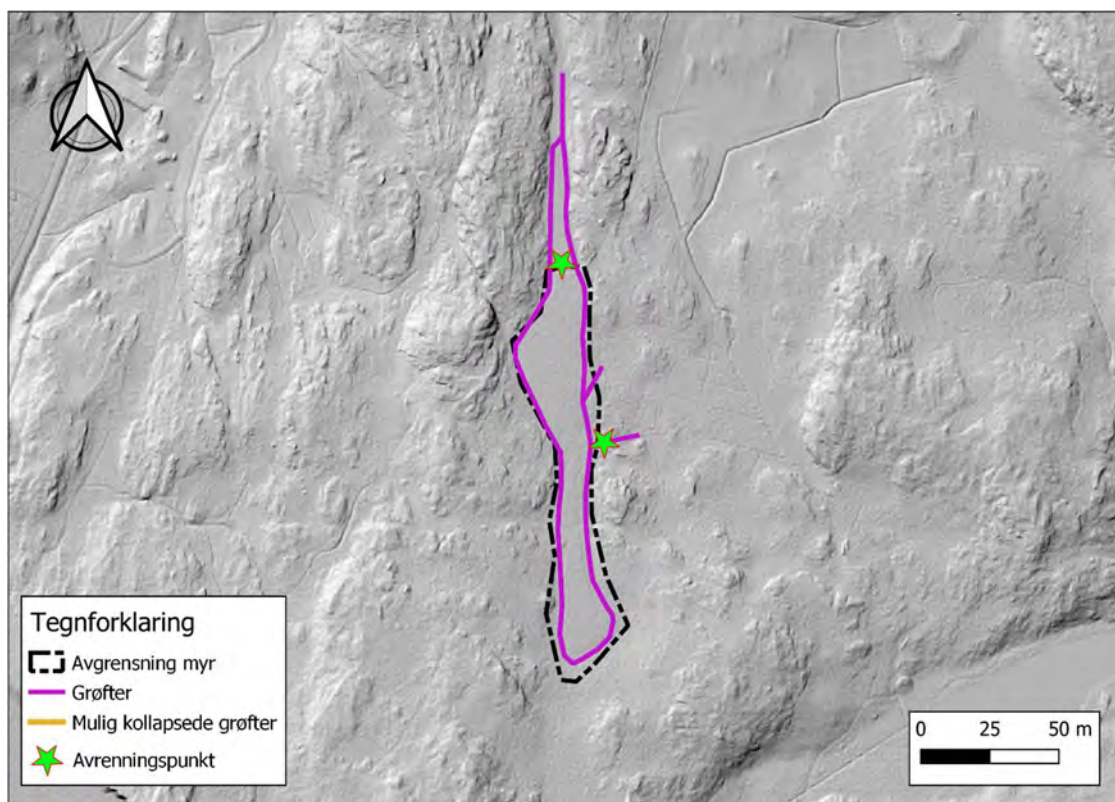
Grøftene rundt kanten er i dag stort sett intakt, men har partier som er mer eller mindre gjengrodd. Disse kan sees som forsumpede fordypninger i terrenget. Grøfta ut av myra i øst er dyp og har svært god avrenning. Grøftene i nord har noe mindre avrenning, men bidrar med betydelig avrenning fra området (Figur 29).

Figur 29. Oversikt over grøftingssituasjonen i Langmåsan per 2022. Digital høydemodell er brukt som kartunderlag (Kilde: Høydedata.no).

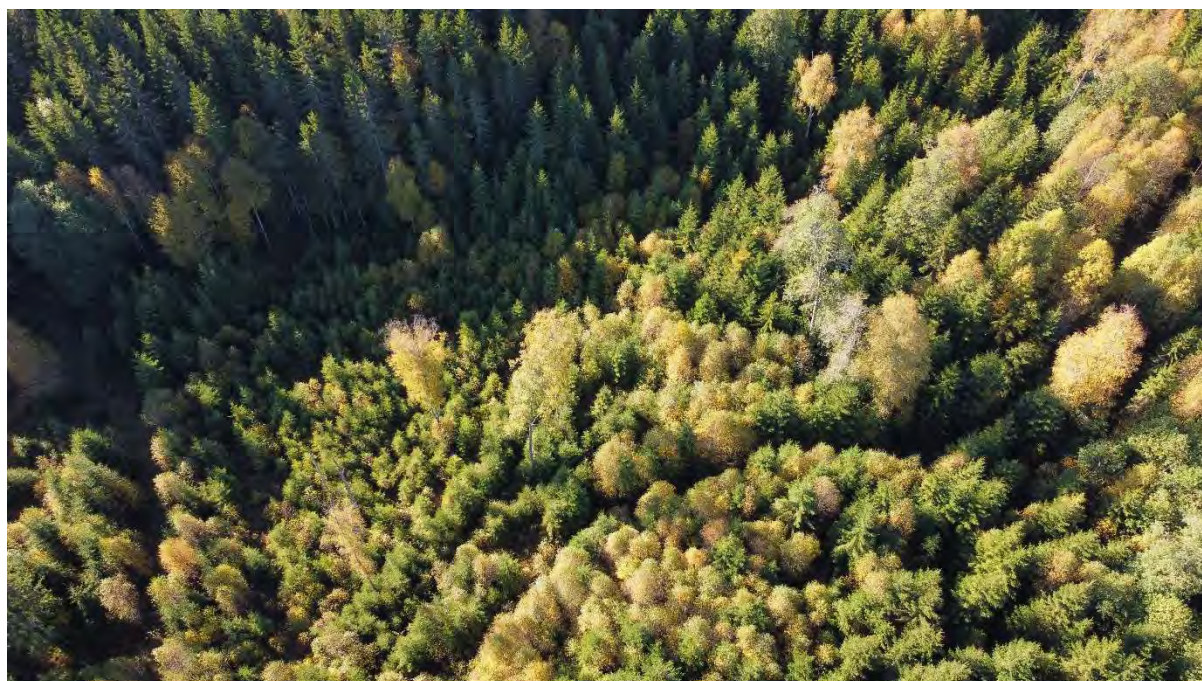
Figur 32. Dronebilde som viser deler av Nedre Sagamyr.

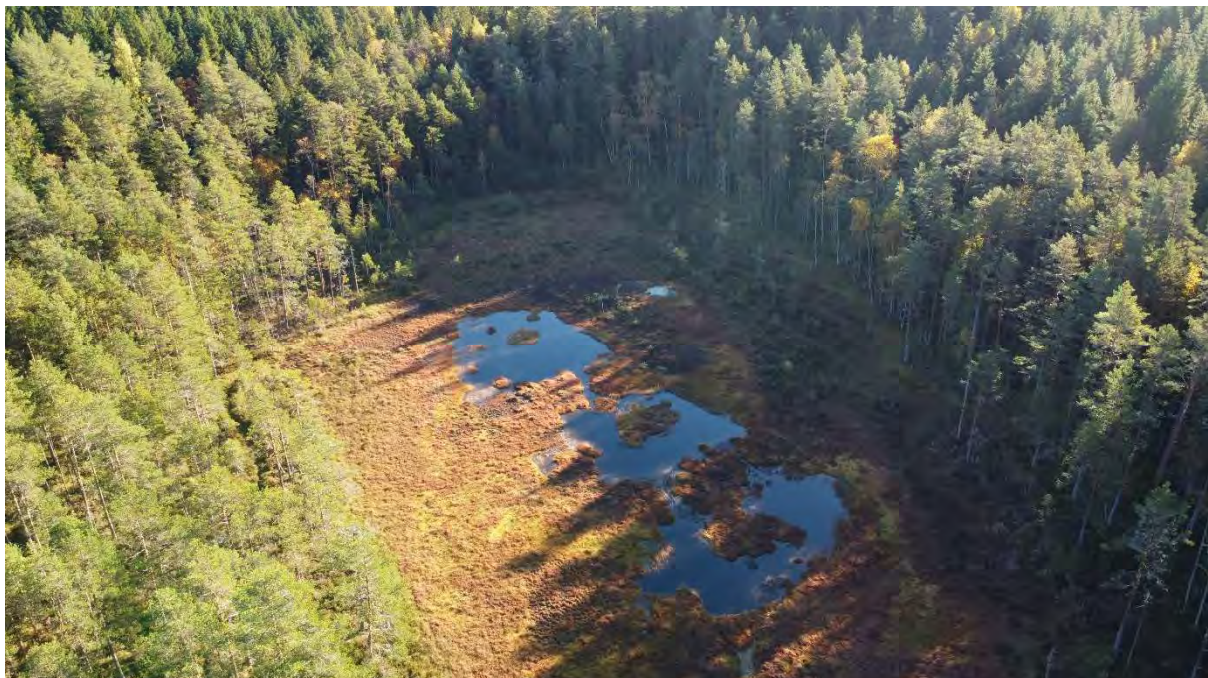
Figur 40. Dronebilde fra Sauemåsan. Bildet viser den østlige delen av intakt myrflate.

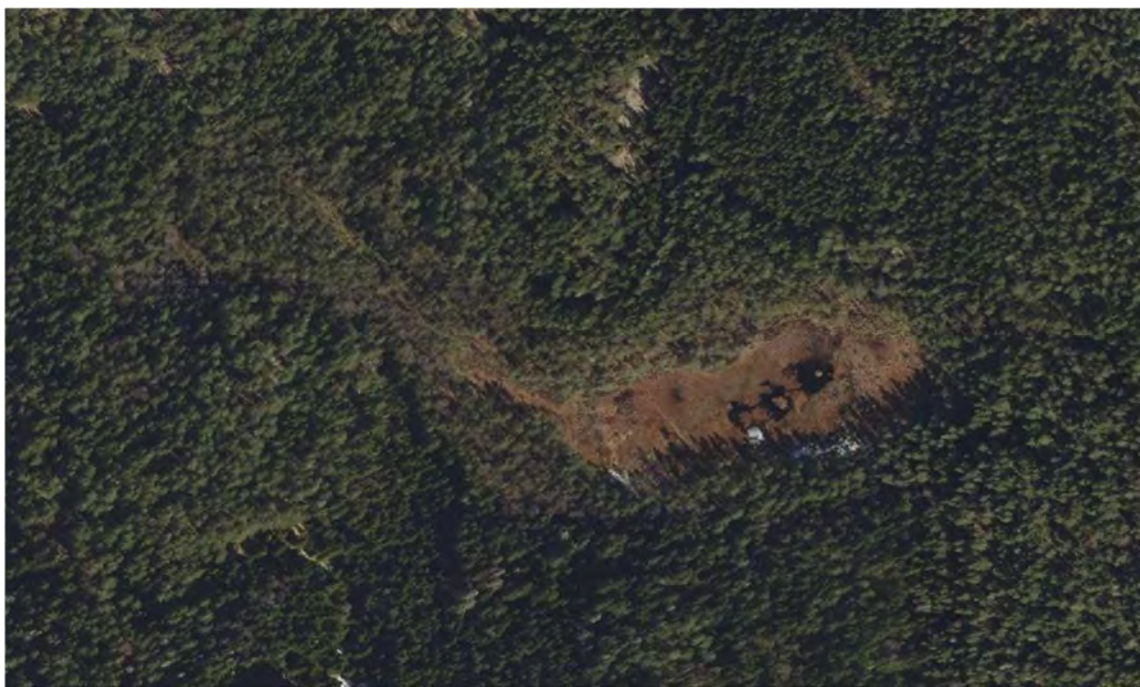
*Figur 42. Historisk flyfoto av Sauemåsan i 2021. Myrkantene har tørket ut og grodd til, særlig i vest og nord. Den sentrale myrflaten har vært mer eller mindre stabil i størrelse hele 2000-tallet. Kilde: kart.finn.no.*

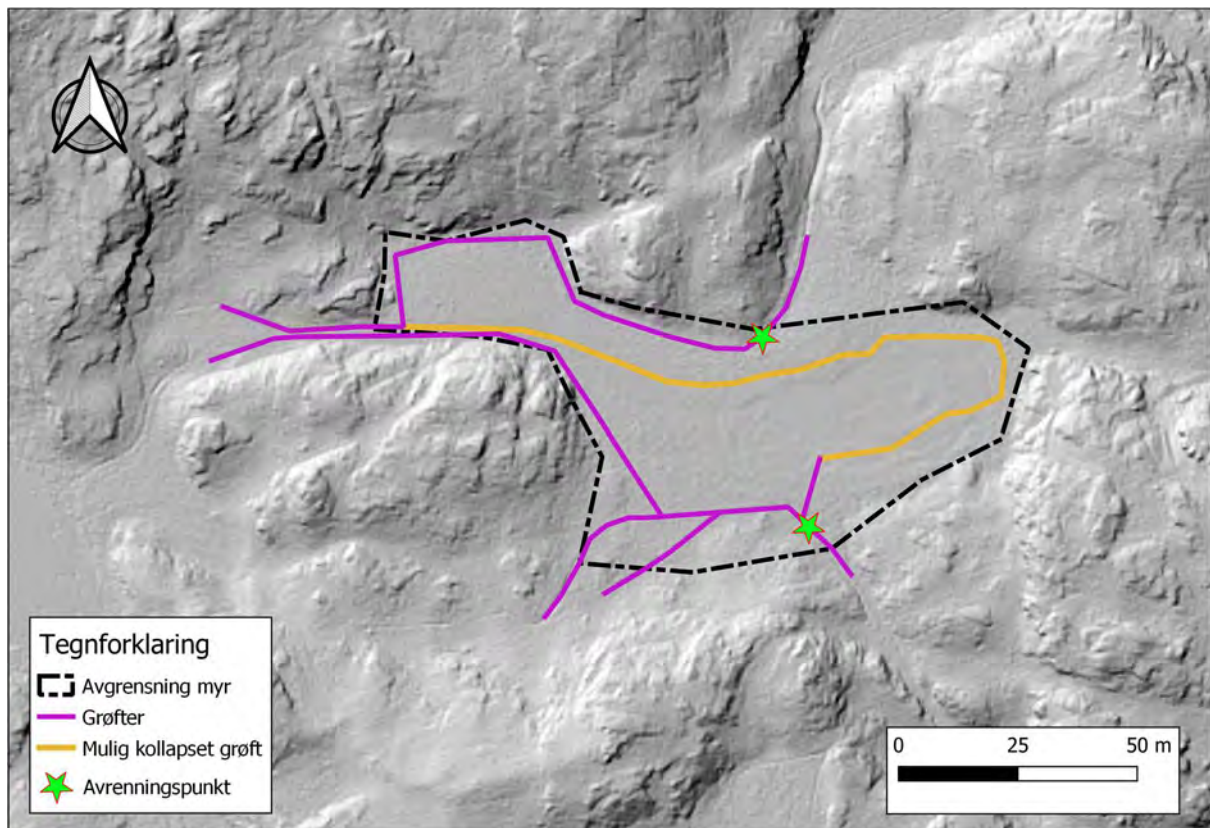
Grøftesystemet i sør står i dag for hoveddrenering fra det som er den intakte myrflaten (Figur 45). Dette grøftesystemet avskjærer store deler av nedbørsfeltet og leder det mer eller mindre

umiddelbart nedstrøms. Følgelig ledes mindre vann inn til selve myrflaten, og vannspeilet senkes. Grøften som går i nordenden av den opprinnelige myrflaten drenerer mye vann ut fra særlig den vestlige delen av myrflaten. Følgelig har den vestlige delen i stor grad tørket ut og vokst til med skog. Den mer intakte myrflaten i øst viser også tegn til uttørking, med flere tørre partier der småskog vokser til. Et lite søkk i terrenget går rundt nord og østenden av dagens myrflate. Dersom det dreier seg om en gammel grøft, kan denne trolig forårsake en noe høyere vanngjennomstrømming i den østlige enden og kan i så fall ansees som en delårsak til de økende vannspeilene. Den nordlige grøften leder vannet ut mot Øvre og Midtre Sagamy, og må følgelig sees i sammenheng med Sagamy-komplekset.

Figur 45. Oversikt over grøftingssituasjonen i Sauemåsan per 2022. Digital høydemodell er brukt som kartunderlag (Kilde: Høydedata.no).

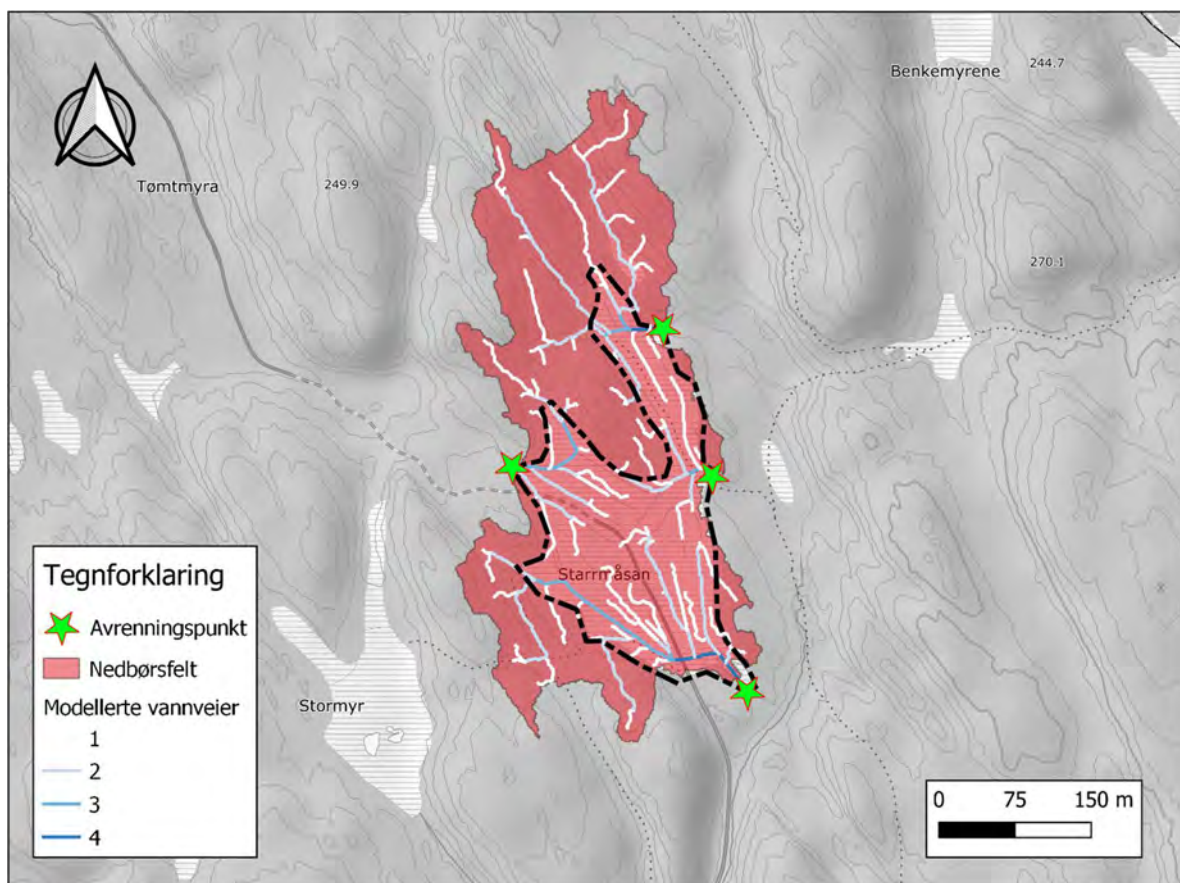
Starrmåsan har et middels nedbørsfelt på ca. 110 558 m<sup>2</sup> (Figur 54). Nedbørsfeltet begrenser seg i stor grad til selve myrflaten, men det kommer noe vann inn fra omkringliggende terreng i nord og sørvest. Starrmåsan har flere avrenningspunkter, og vannet renner i stor grad ut fra midten av flaten mot nord, øst og sør. Myrflaten er jevn, men heller oppover mot midten fra alle sider. Høyden varierer fra ca. 226.1 moh til opp mot 226.8 moh, der en anslagsvis medianhøyde er på ca. 226.2 moh.

Figur 54. Nedbørsfelt (rødt polygon), avrenningspunkt (grønn stjerne) og modellerte vannveier inn til Starrmåsan. Vannet renner fra lys blå farge (1) og samler seg i mørkere blå farge (4).

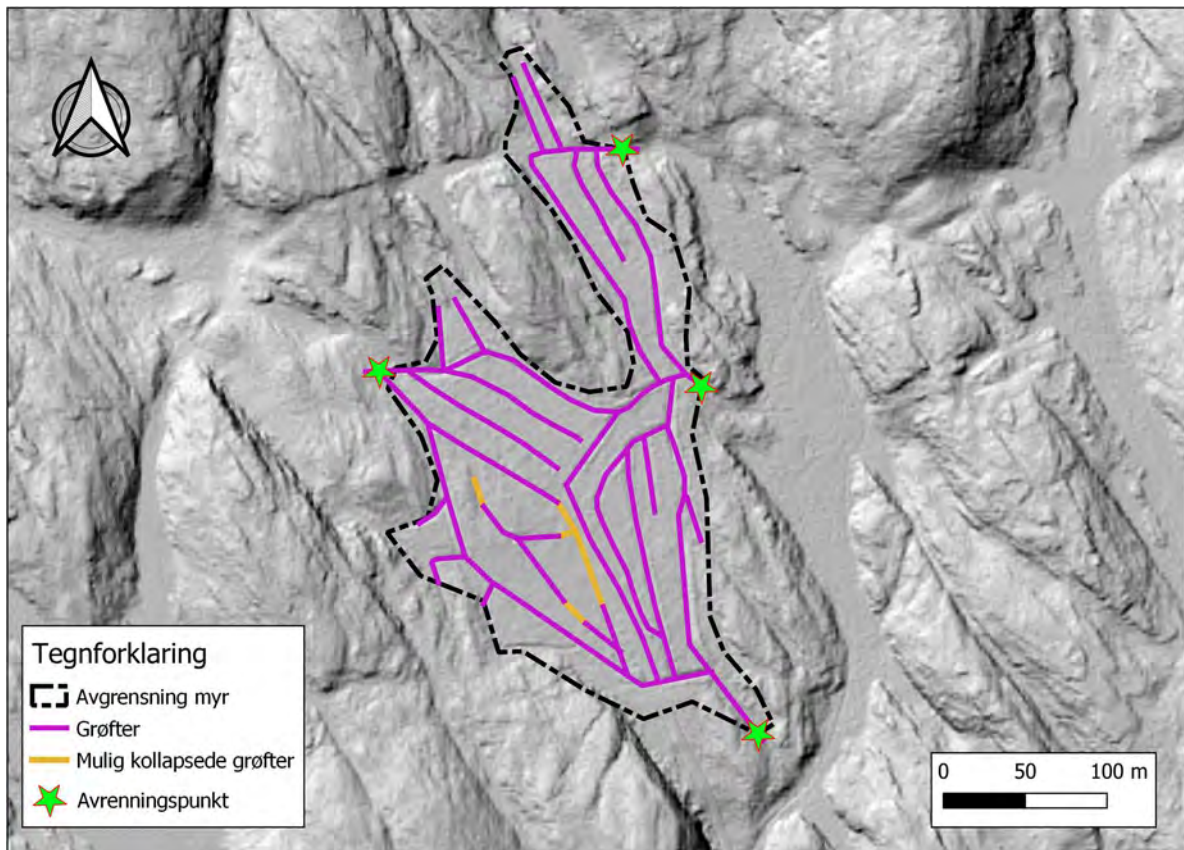
Hele Starrmåsan var kraftig grøftet (Figur 55). I de gjengroddene partiene begynte også grøftene å gro igjen, men drenerer fortsatt godt. Grøftene i den lille myrflaten i nordøst var åpne og drenerer fortsatt svært godt, og det var mye vann i grøftene ved utløpene. Veien som krysser den gjengroddene myrflaten har trolig vært sterkt medvirkende i å punktere og tørke ut myra. Trolig drenerer også denne ut en del vann, selv om det var lite synlig vannføring langs selve veien.

Figur 55. Oversikt over grøftingssituasjonen i Starrmåsan per 2022. Digital høydemodell er brukt som kartunderlag (Kilde: Høydedata.no).

Starmåsan fremstår som et ganske komplekst restaureringsprosjekt på grunn av veien som går gjennom myrflaten. Det er vanskelig å si noe om hvordan og hvor mye denne veien påvirker hydrologien i dagens Starmåsan, men trolig må veien fjernes helt for å kunne gjennomføre en god restaurering av hele myrflaten. Dette er et omfattende inngrep, og siden veien er mye benyttet vil et slik inngrep ha betydelige konsekvenser for friluftslivet i området. Vår anbefaling er derfor at en ved en eventuell restaurering av Starmåsan begynner med den nordøstligste armen, og venter med resten av myrflaten. På denne måten kan en komme i gang med et restaureringsarbeid samtidig som tiltak i resten av området kan tenkes gjennom og prosessen «modnes». Denne nordøstlige armen er mer eller mindre hydrologisk avskåret fra resten av myra, og i langt mindre grad forringet. Følgelig er det gode muligheter for en god restaureringsfase etter en periode på 5-10 år. For å oppnå en restaurering av dette området bør en fjerne småskog på dagens myrflate, samt tette alle grøfter. Anslagsvis kan en ved å restaurere hele Starmåsan få restaurert ca. 43 935 m<sup>2</sup>. Restaurering av den nordøstlige armen vil omfatte ca. 10 326 m<sup>2</sup>.

Den nordøstre armen av Starmåsan minner i stor grad om Gråbeinmåsan, og følgelig med samme potensiale for en vellykket restaurering. Restaurering av hele Starmåsan må, dersom det blir aktuelt, utredes bedre. Da særlig hvordan veien påvirker dagens hydrologi, og hvilke tiltak som må gjøre med denne.

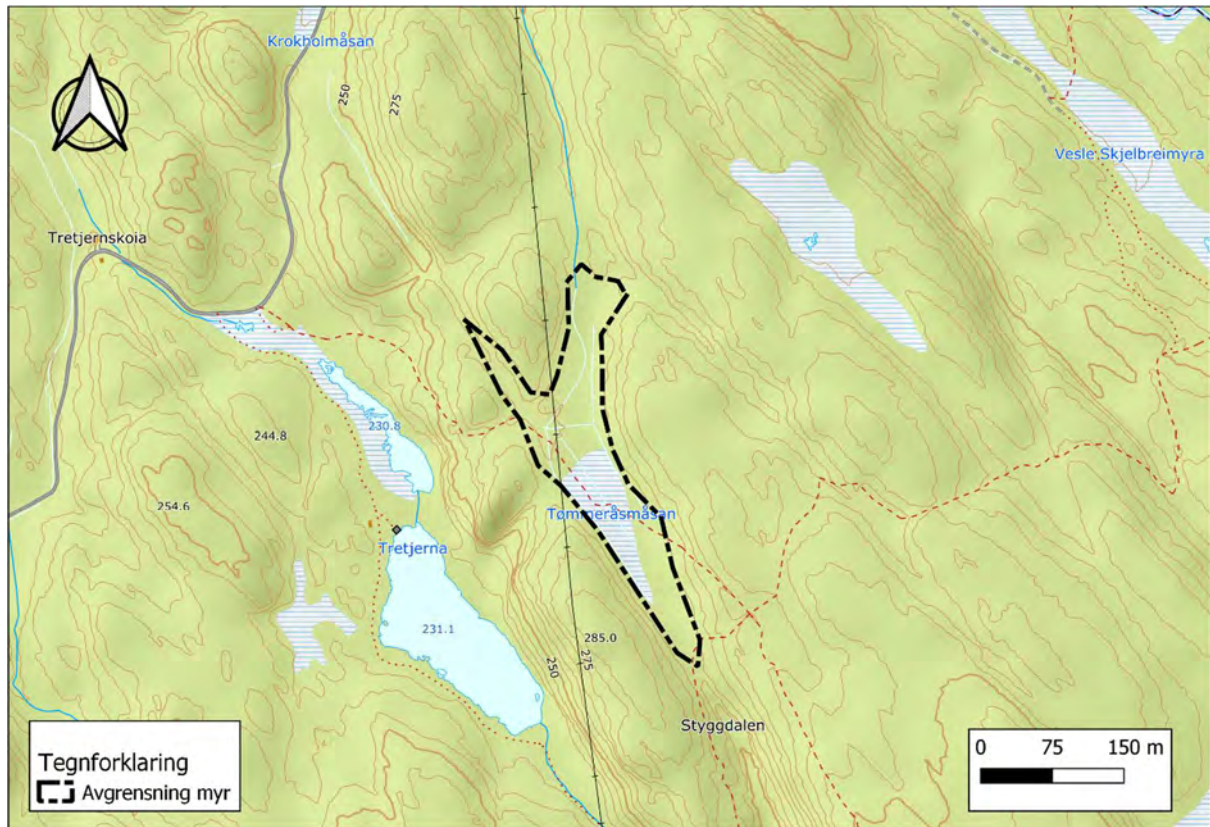
Figur 57. Tømmeråsmåsan med en anslagsvis avgrensning av tidligere myrflate.

Tømmeråsmåsan fremstår på mange måter som svært lik Gråbeinmåsan. Følgelig vil denne myra også ha potensiale for en god restaurering ved å benytte de samme tiltakene. Grøftene her er noe mer opparbeidet enn i Gråbeinmåsan. Det er ca. 1 290 meter med grøfter i Tømmeråsmåsan. Flere av grøftene har en høyere hellingsgrad enn i de andre myrene (Opp imot 2,5%). Anslagsvis vil restaureringen omfatte ca. 23 557 m<sup>2</sup> myrflate.

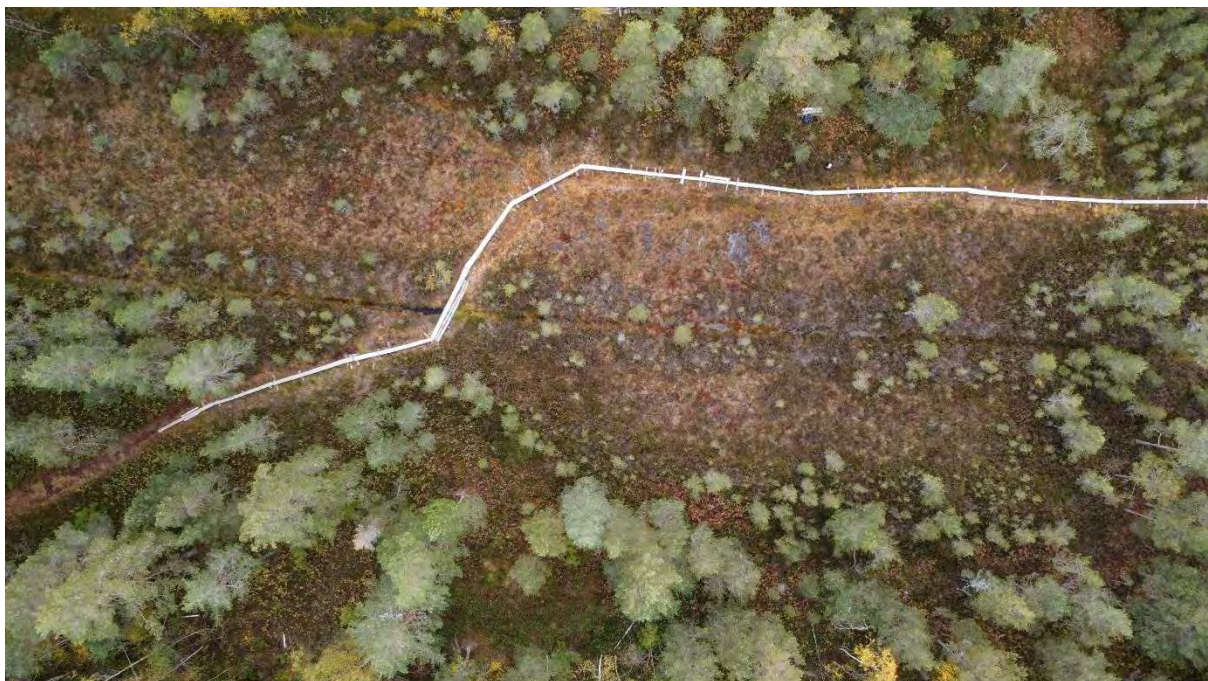
Figur 58. Dronebilde fra Tømmeråsmåsan.

Tømmeråsmåsan bærer preg av sterk grøfting, og særlig grøften som går midt over myrflaten drenerer ut mye vann (Figur 64). De to grøftene i vest og øst er synlig gjengrodd, men drenerer trolig ut en del av det vannet som ellers ville seget inn via dalsidene. Grøftene i de gjengrodde partiene i nord ser også gjengrodd ut, men virker til å fortsatt drenere godt. En klopplagt sti krysser myra (Figur 58).

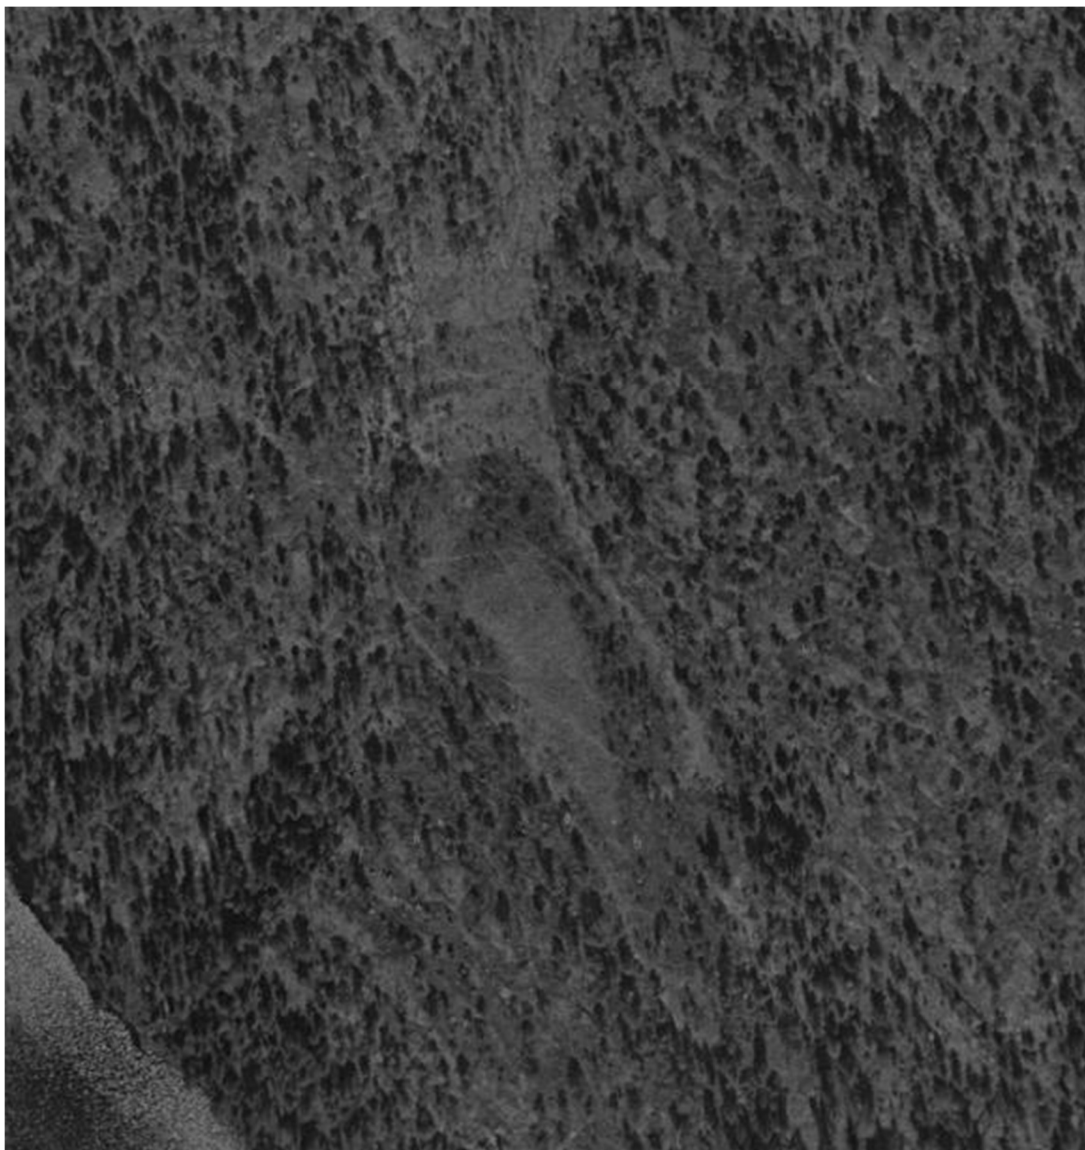
De første tilgjengelige flybildene fra 1956 viser at Tømmeråsmåsan på dette tidspunktet trolig var lite påvirket av menneskelig aktivitet (Figur 59). Det er noen stier, samt antydning til hogst i nordøst. Det er ingen synlige tegn på grøfting på dette tidspunktet. I 1978 har det dukket opp to grøfter, en i vestkanten av myra og en som går mer eller mindre tvers over (Figur 60). Etter dette gror det noe til med skog i den nordlige enden, og endring i vegetasjonsfarge antyder at myra tørker videre opp. Myrflaten er fortsatt stort sett intakt på bildet fra 2021 (Figur 61).

*Figur 59. Historisk flyfoto av Tømmeråsmåsan i 1956. Det er ingen synlige grøfter på dette tidspunktet. Kilde: kart.finn.no.*

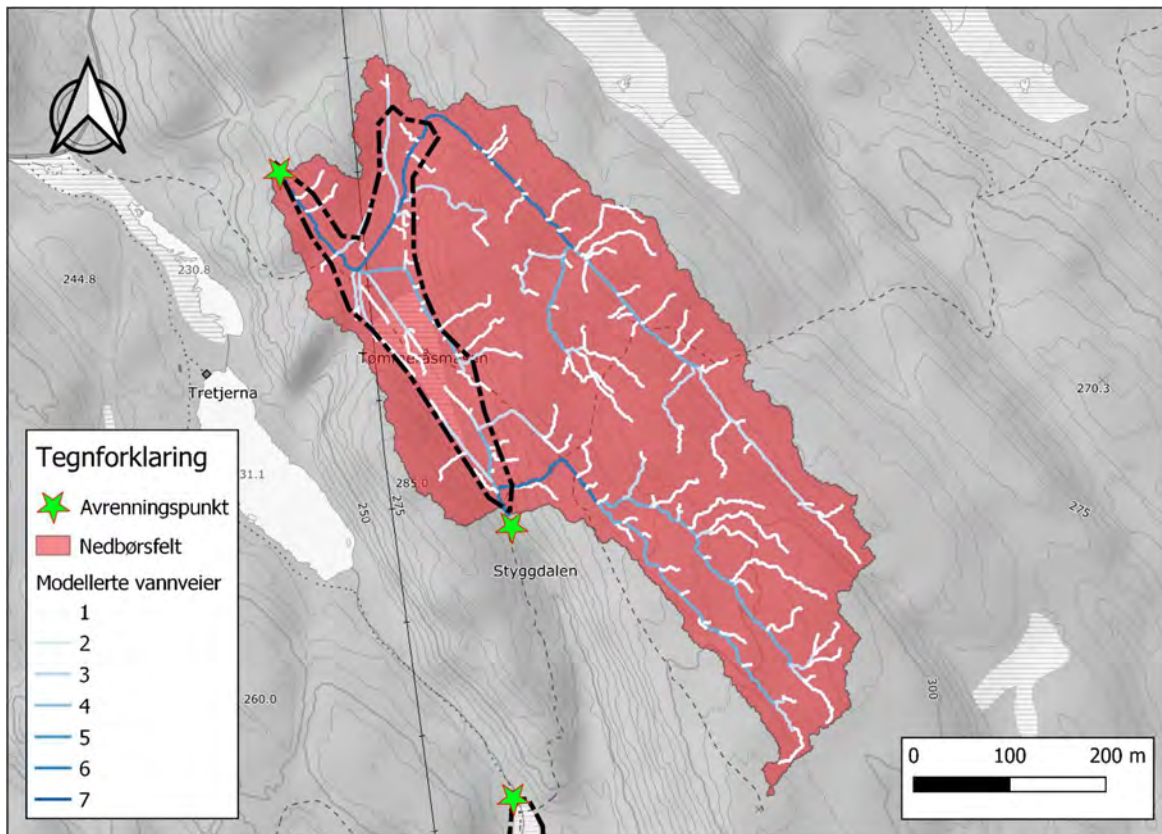
Figur 63. Nedbørsfelt (rødt polygon), avrenningspunkt (grønn stjerne) og modellerte vannveier inn til Tømmeråsmåsan. Vannet renner fra lys blå farge (1) og samler seg i mørkere blå farge (6). Grønn stjerne helt i sør tilhører Gråbeinmåsan.

Tømmeråsmåsan har et nedbørsfelt på 198 195 m<sup>2</sup> (Figur 63). Mer eller mindre alt vann fra dalsiden i øst kommer inn svært nær avrenningspunktene. Følgelig er trolig realisert nedbørsfelt svært mye mindre enn modellert og stort sett begrenset til selve myrflaten og de nærmeste dalsidene. Tømmeråsmåsan har to avrenningspunkter, ett i nord og ett i sør. Dagens myrflate heller svakt både mot nord og sør, og er ca. 262.2 moh på det høyeste. Ved utløpet i sør er myrflaten ca. 261.0 moh, mens utløpet i nord ligger på ca. 259.5 moh.

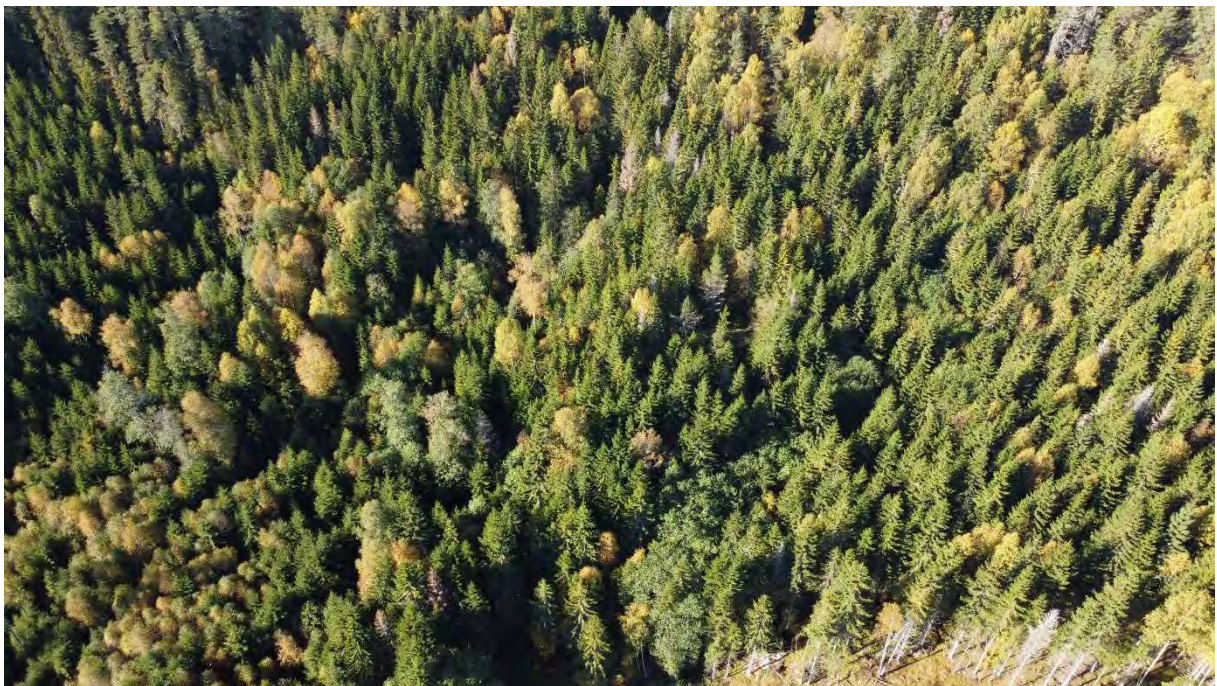
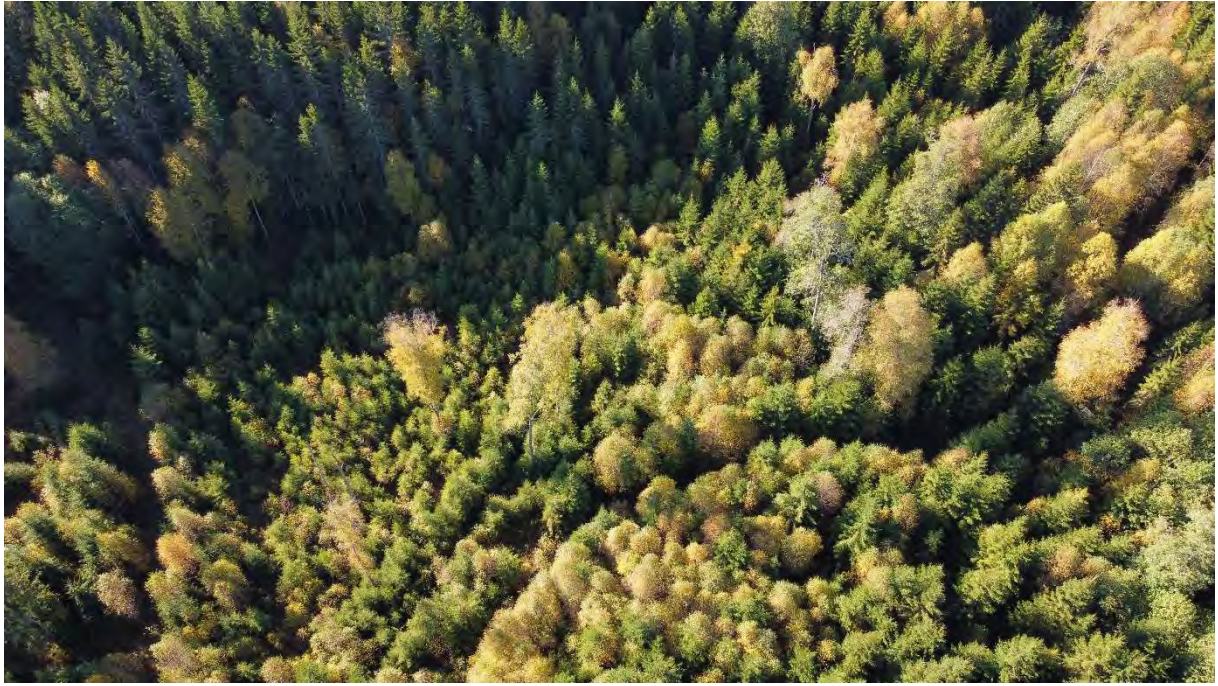
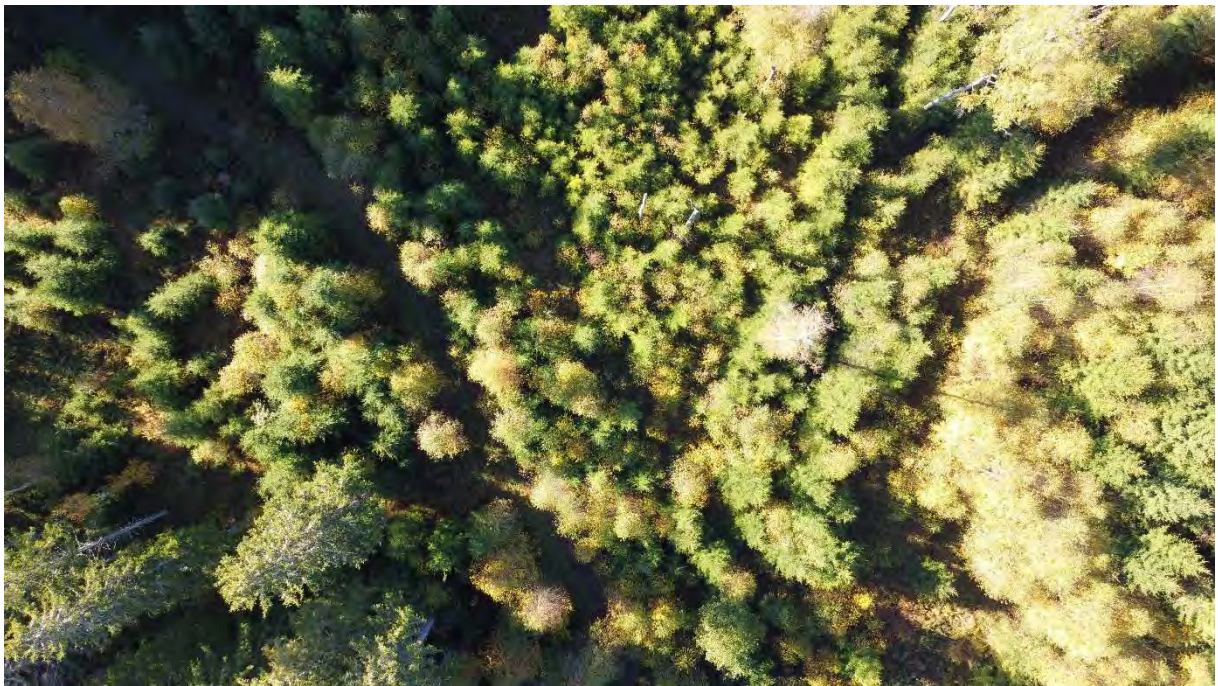
Dronebilder fra Nedre Sagamyr

Ved befaring 3. oktober 2022 fremstod Nedre Sagamyra som en, om enn noe fuktig, produksjonsskog. Stedvis hadde skogbunnen sumpskogspreg, særlig i de vestligste partiene. Det er lite igjen av det en kan karakterisere som myr, og skogen har siden 1950-tallet vært gjennom et helt omløp (tilvekst, hogst og ny tilvekst). Skogen har etter hogst grodd til overraskende fort flere steder, og vitner om god bonitet. Torvdybde var over 3 meter ved alle målinger med myrspyd.
