# Myrrestaurering i Nordre Follo

Kartlegging og vurdering av behov for restaurering av utvalgte myrer i Nordre Follo kommune

NATURRESTAURERING

| Dato: 23.11.2022 | Rapportnr: 2022-11-23 |

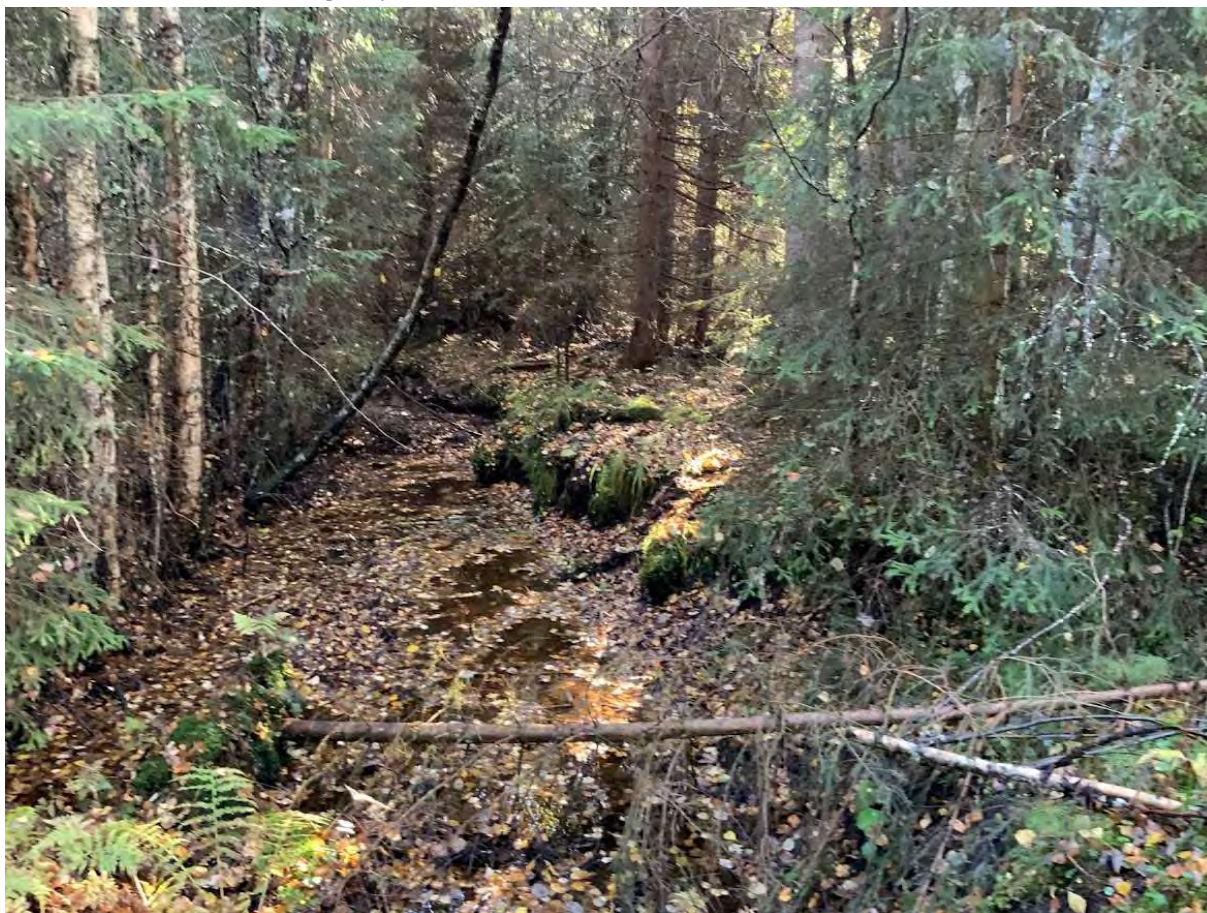
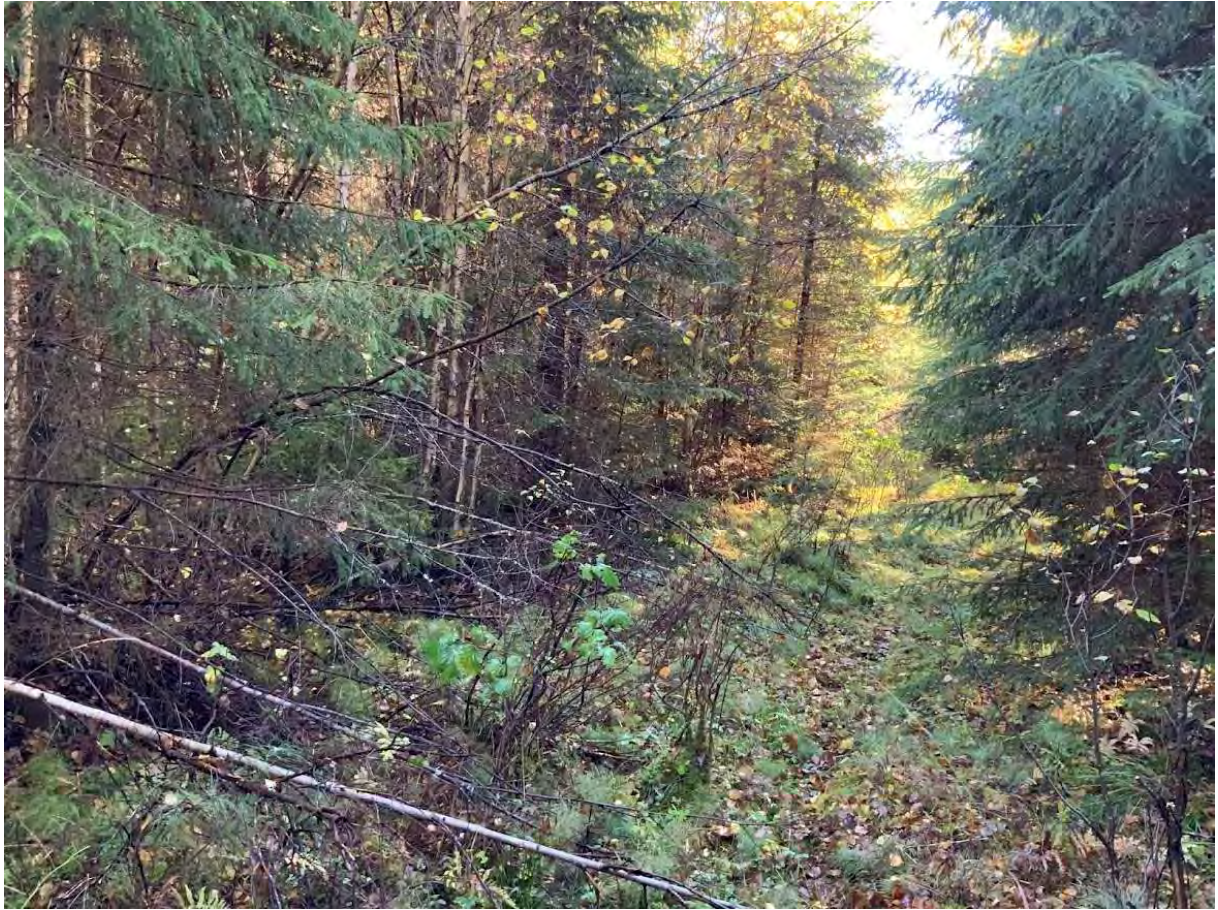
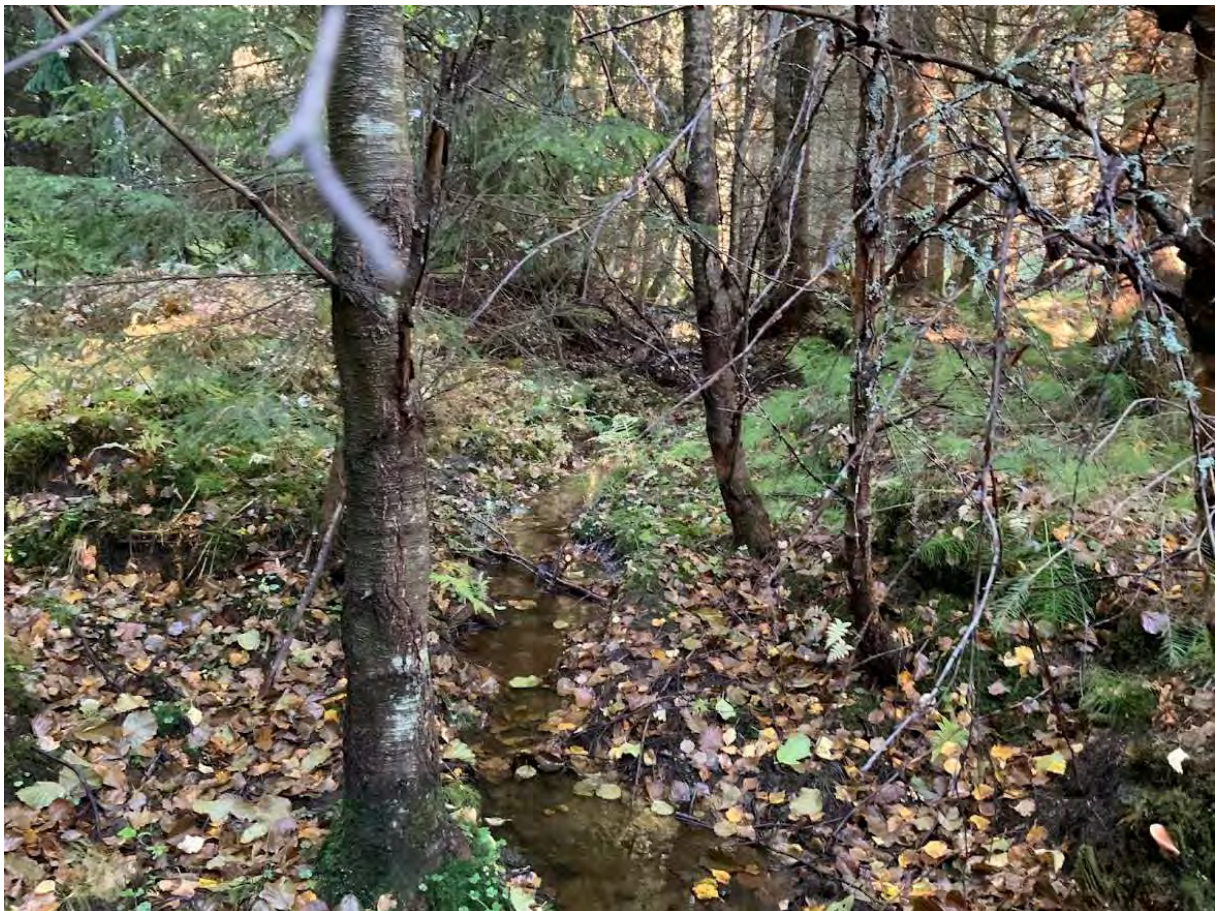
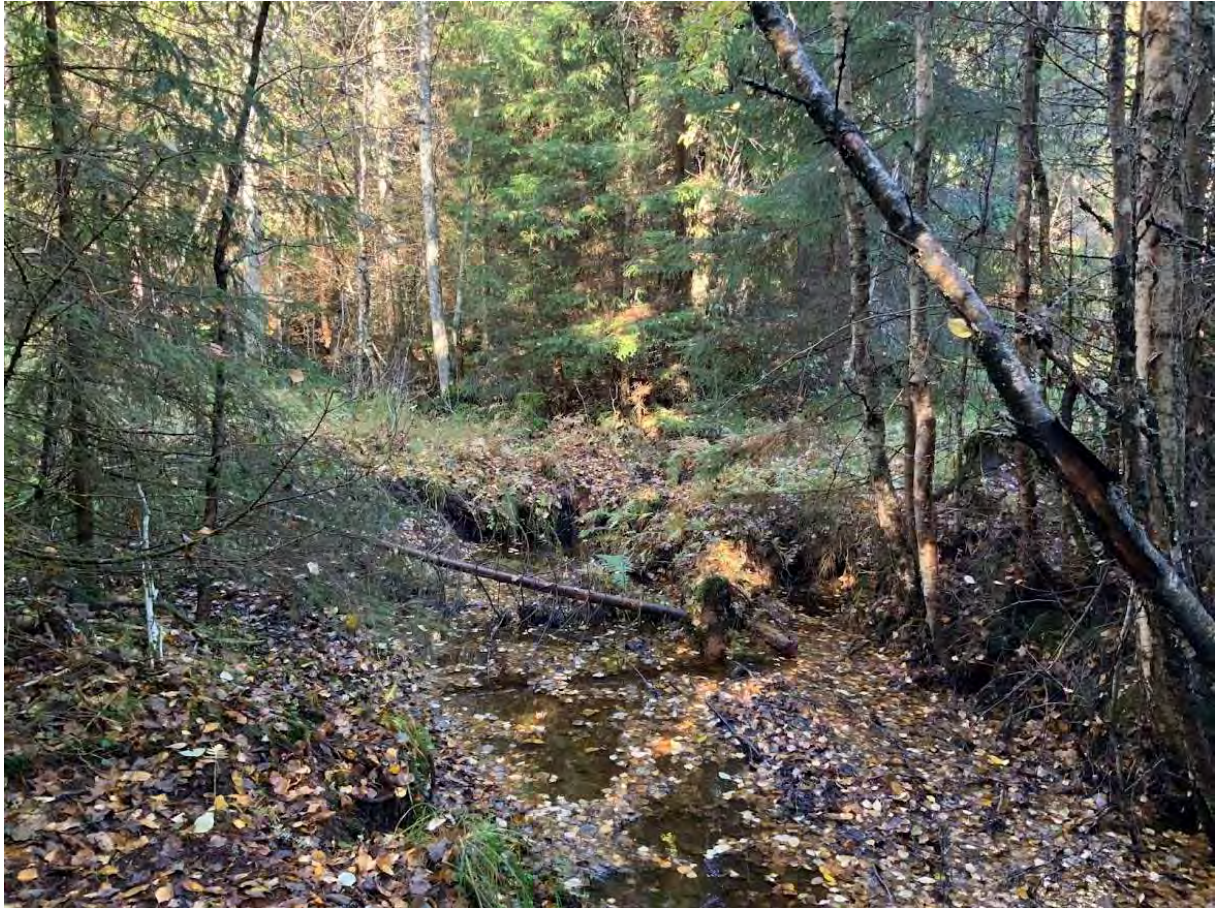
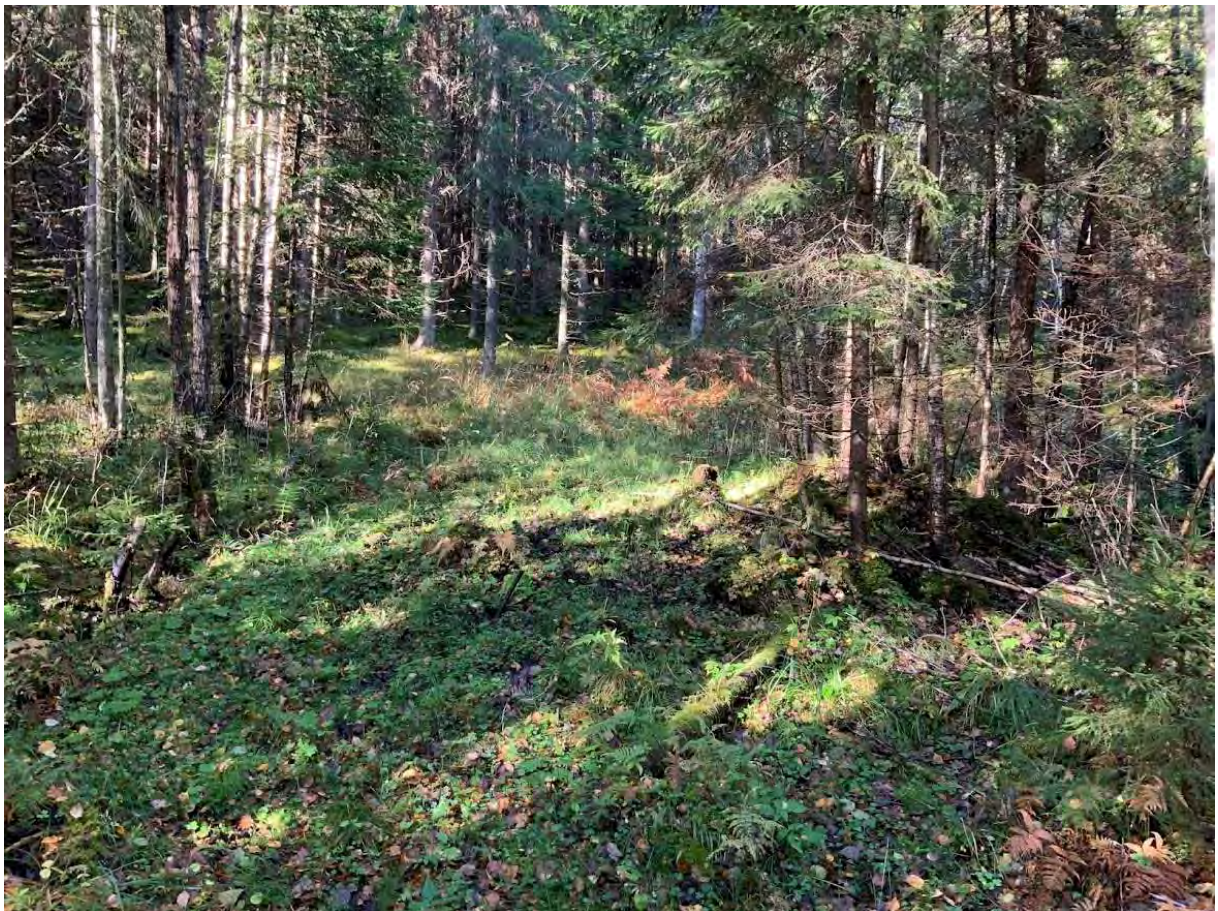
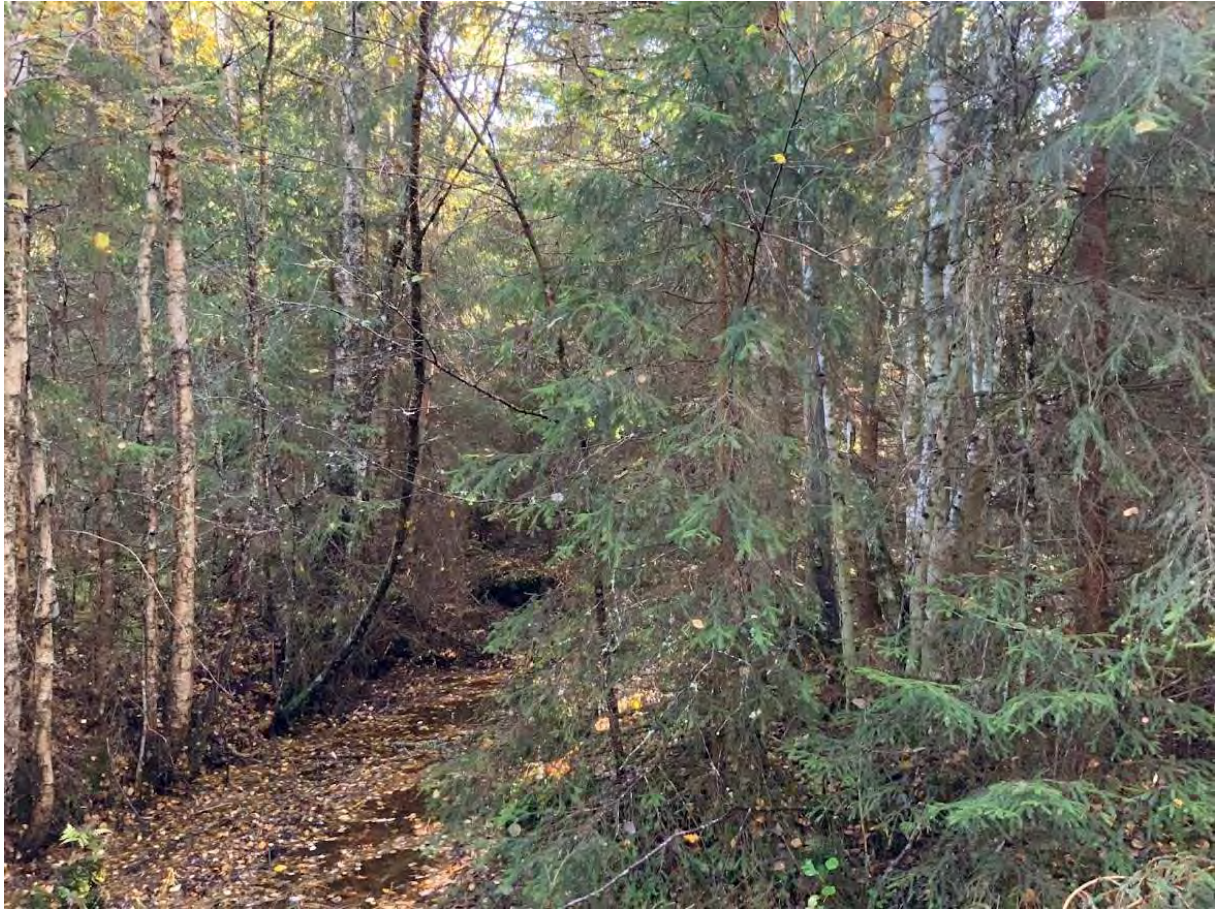
Bakkebilder fra Nedre Sagamyr

Ved befaring 3. oktober 2022 fremstod Nedre Sagamyra som en, om enn noe fuktig, produksjonsskog. Stedvis hadde skogbunnen sumpskogspreg, særlig i de vestligste partiene. Det er lite igjen av det en kan karakterisere som myr, og skogen har siden 1950-tallet vært gjennom et helt omløp (tilvekst, hogst og ny tilvekst). Skogen har etter hogst grodd til overraskende fort flere steder, og vitner om god bonitet. Torvdybde var over 3 meter ved alle målinger med myrspyd.

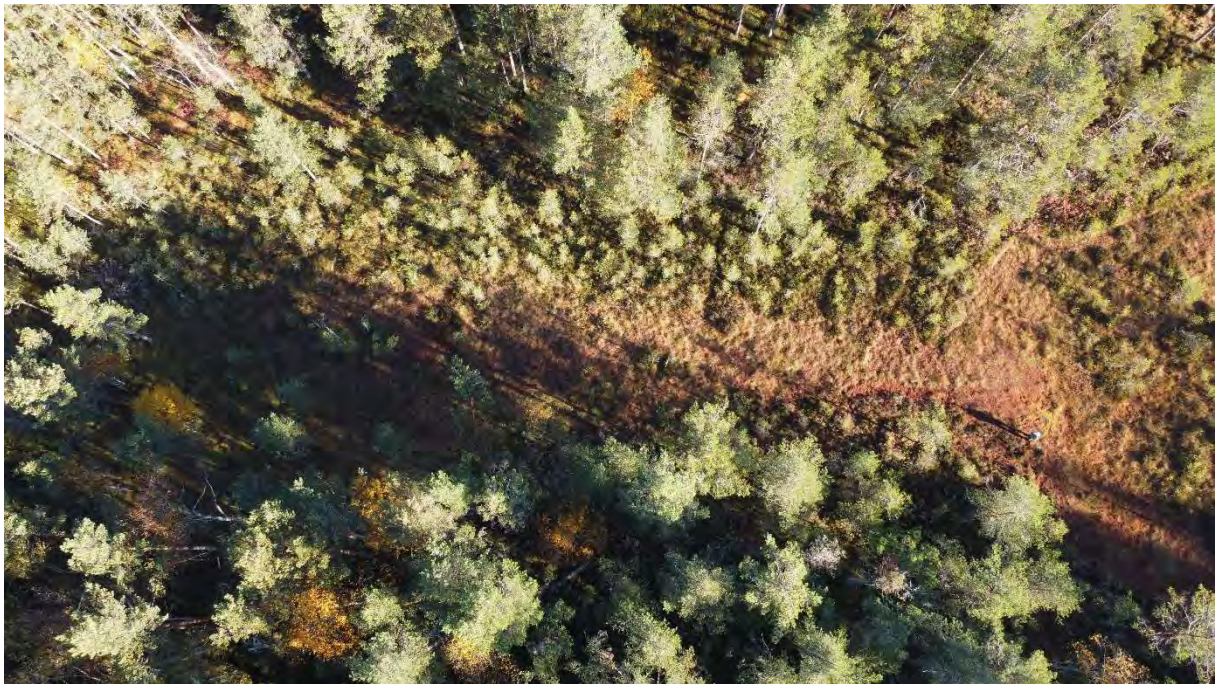
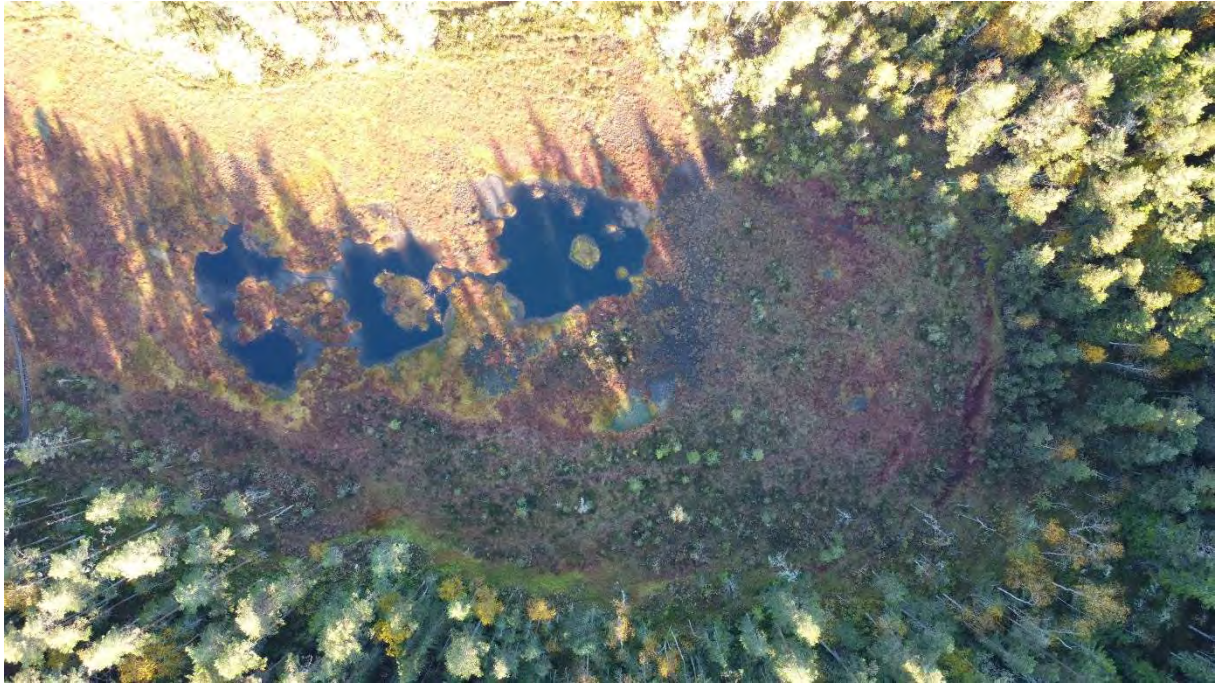
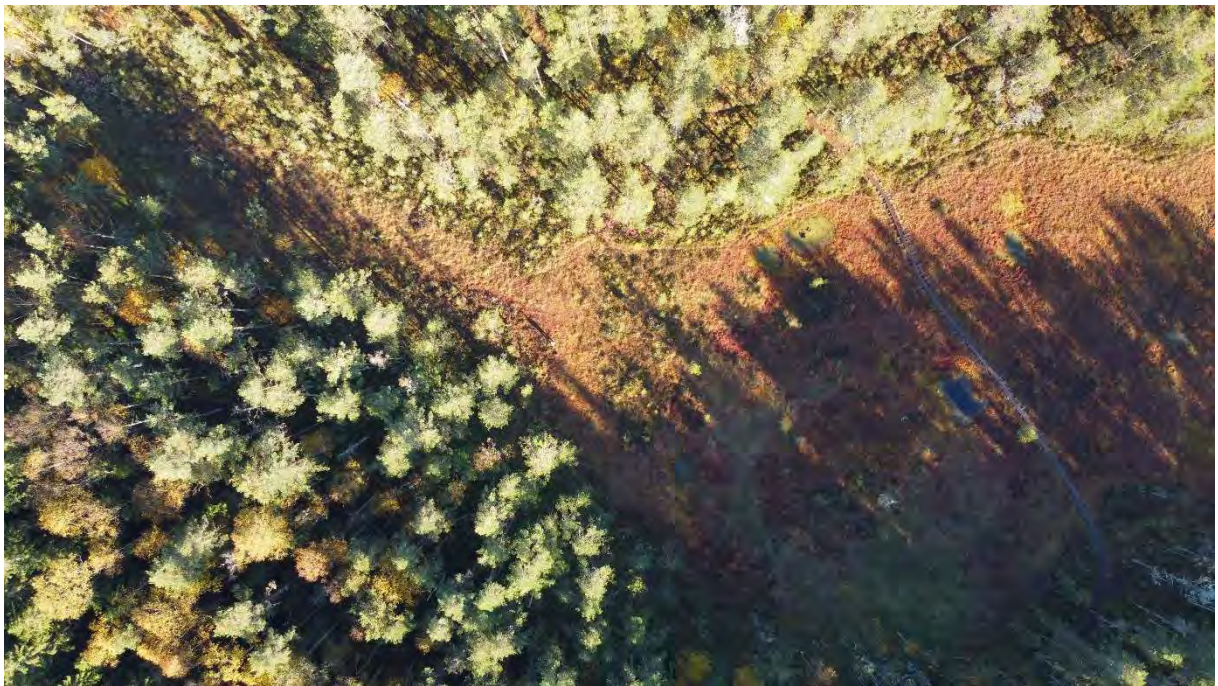
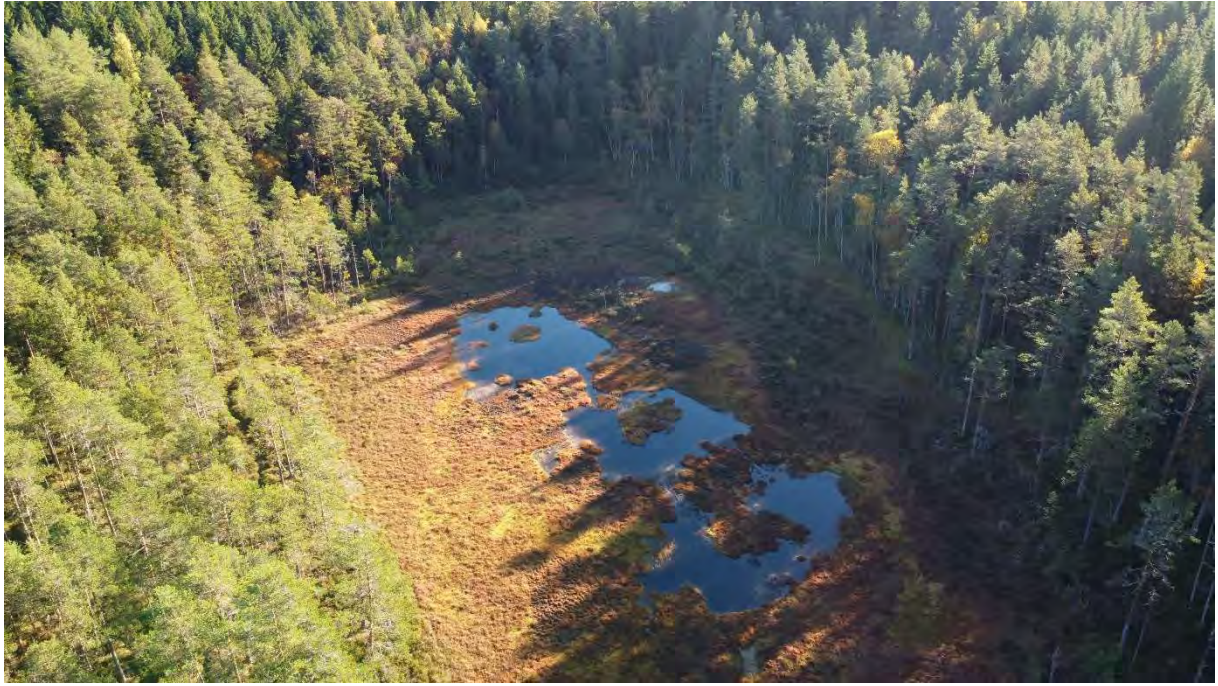
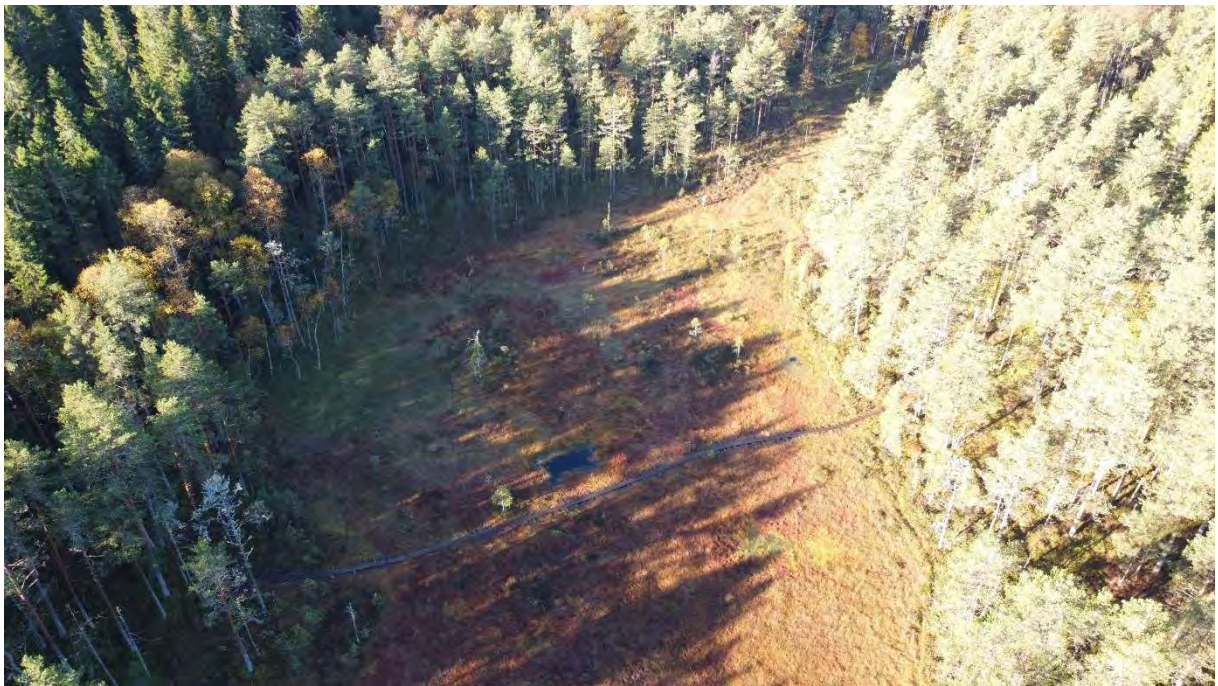
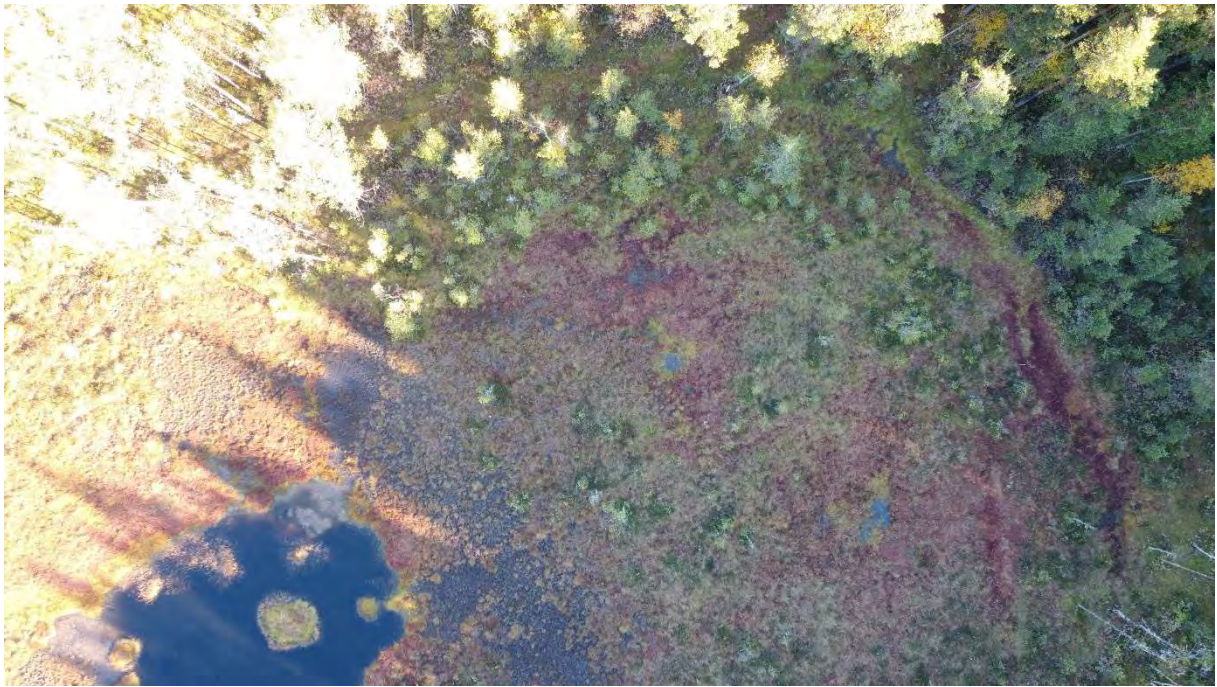
Dronebilder fra Sauemåsan

I dagens situasjon er det fortsatt igjen omtrent 10 000 m<sup>2</sup> med intakt, åpen myrflate ved Sauemåsan. De tilliggende skogkledde områdene bare preg av å være fuktige, og skogen var relativt åpen. Det ansees som realistisk å gjennomføre en god restaurering av hele den tidligere myrflaten ved Sauemåsan. For å oppnå dette må alle grøfter proppes. I tillegg bør store deler av skogen fjernes (kraftig tynning eller hogst). Grøftingsstrukturen er oversiktlig, og ikke spesielt omfattende: Det er ca. 1 211 meter grøft i Sauemåsan, i tillegg kommer muligens ca. 545 meter med kollapset grøft (dette er usikkert, og må undersøkes nøye ved eventuell detaljplanlegging). Myrflaten er også relativt flat: Helningsgrad på grøftene er ca. 0,5-0,6%. Anslagsvis vil en vellykket restaurering omfatte ca. 44 380 m<sup>2</sup> myr (hvorav ca. 10 000 m<sup>2</sup> fortsatt er en intakt åpen myrflate).

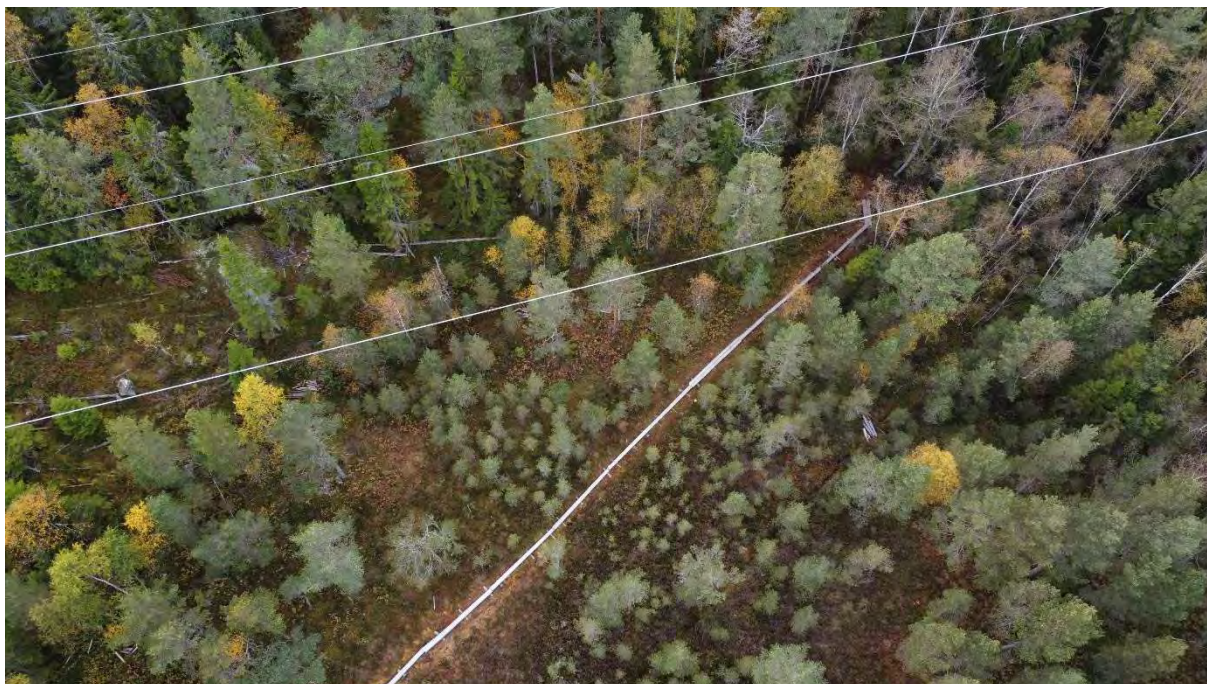
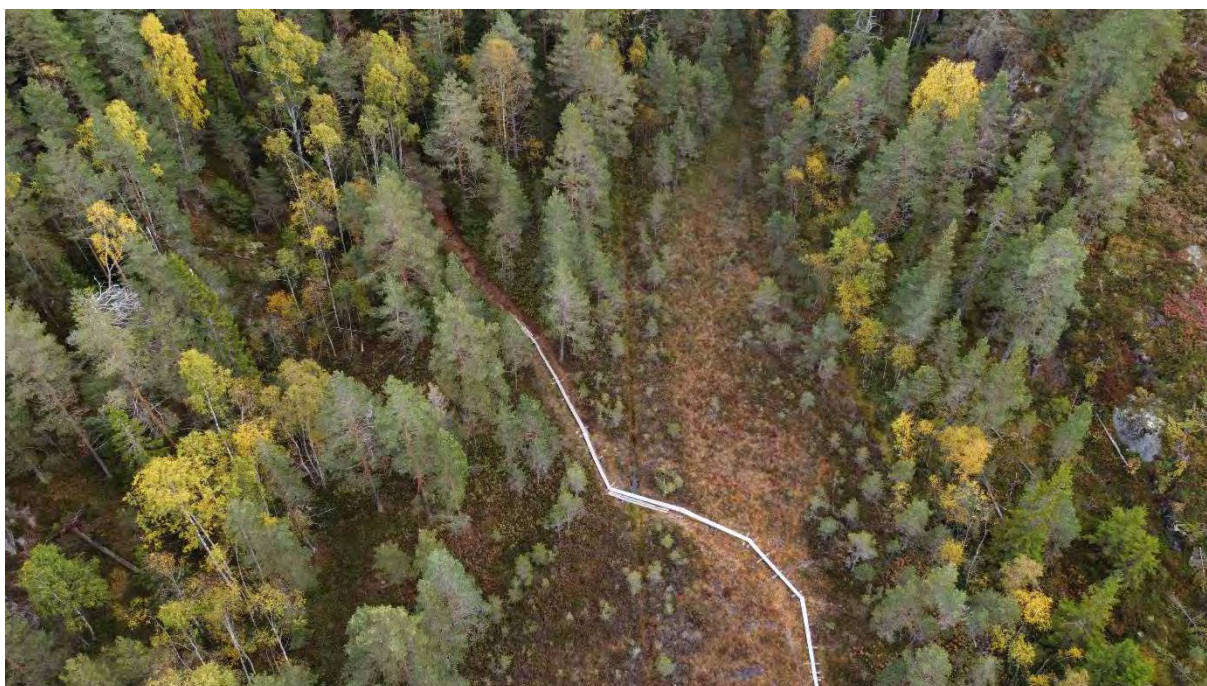
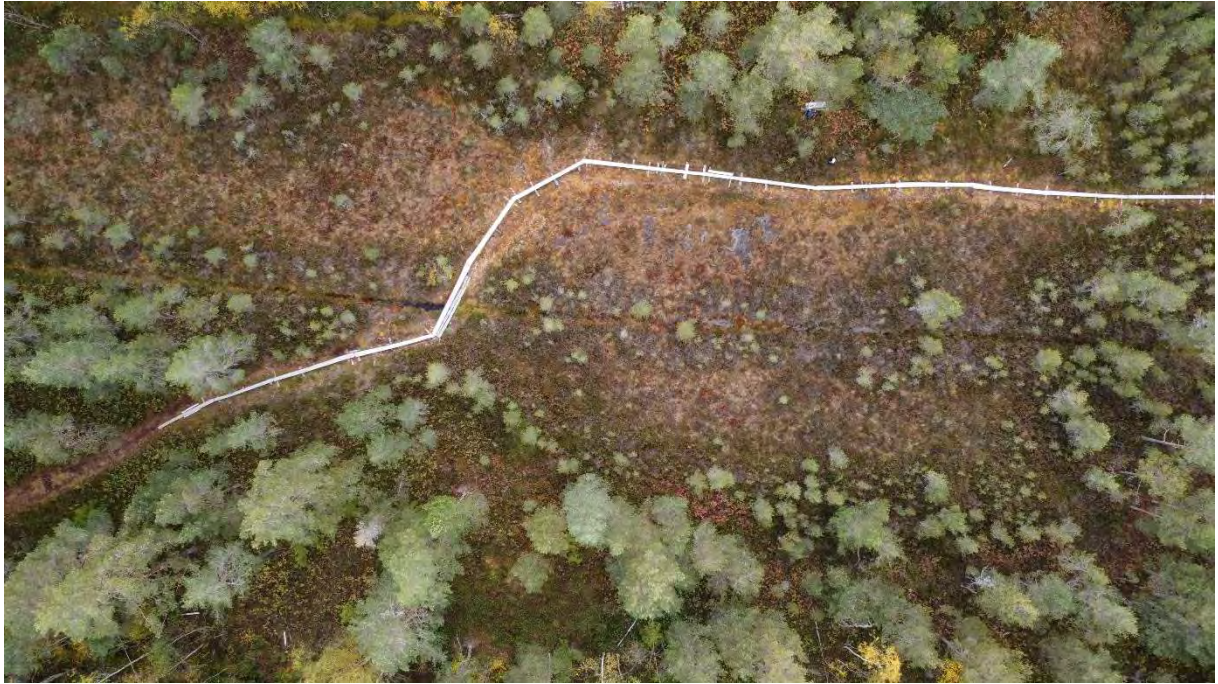
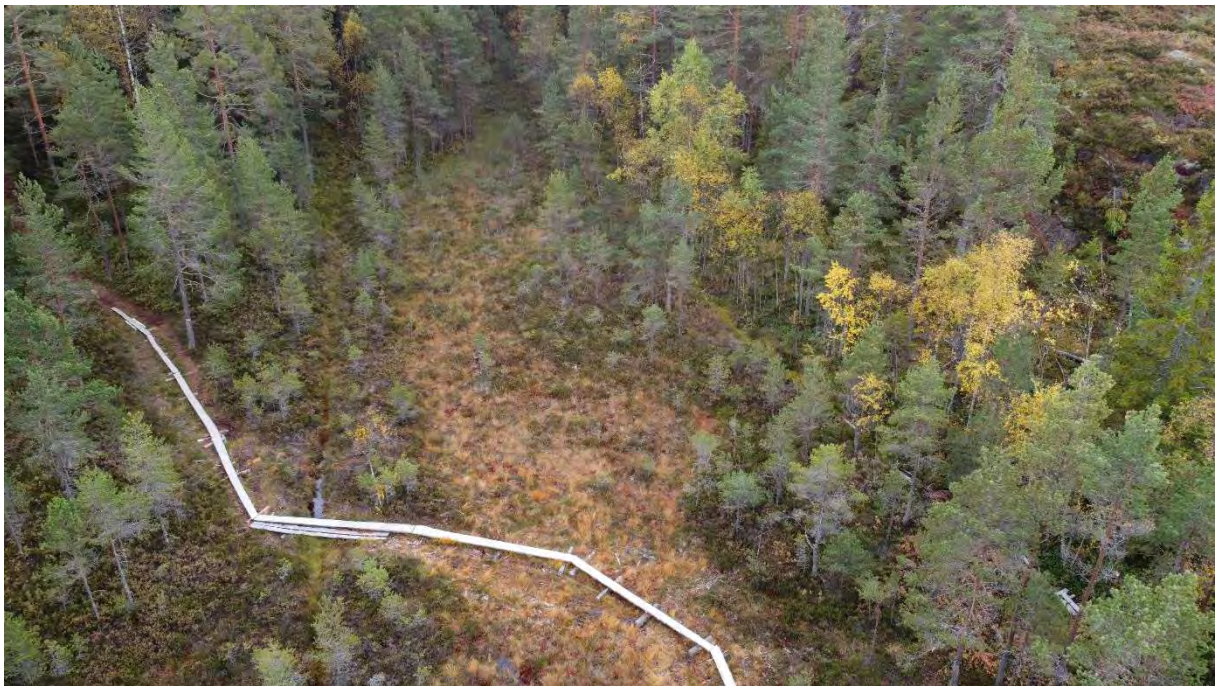
Dronebilder fra Tømmeråsmåsan

Ved befaring 30. september 2022 fremstod Tømmeråsmåsan som en noe uttørket myrflate. Det var noe torvmoser, men flere partier med dominans av bjønnskjegg. Langs grøftekantene var det enda større preg av uttørking, og vegetasjonen var dominert av røsslyng og furu. Partiene gjengrodd med skog i sør var i stor grad omdannet til fuktig skogsmark. De gjengrodde partiene nord for myrflaten bar preg av høyere fuktighet i skogbunnen, og fortsatt en del torvmoser. Det har også dannet seg en del høljer her og der. Torvdybden var mer enn 3 m ved alle målinger med myrspyd.
