# Myrrestaurering i Nordre Follo

Kartlegging og vurdering av behov for restaurering av utvalgte myrer i Nordre Follo kommune

NATURRESTAURERING

| Dato: 23.11.2022 | Rapportnr: 2022-11-23 |

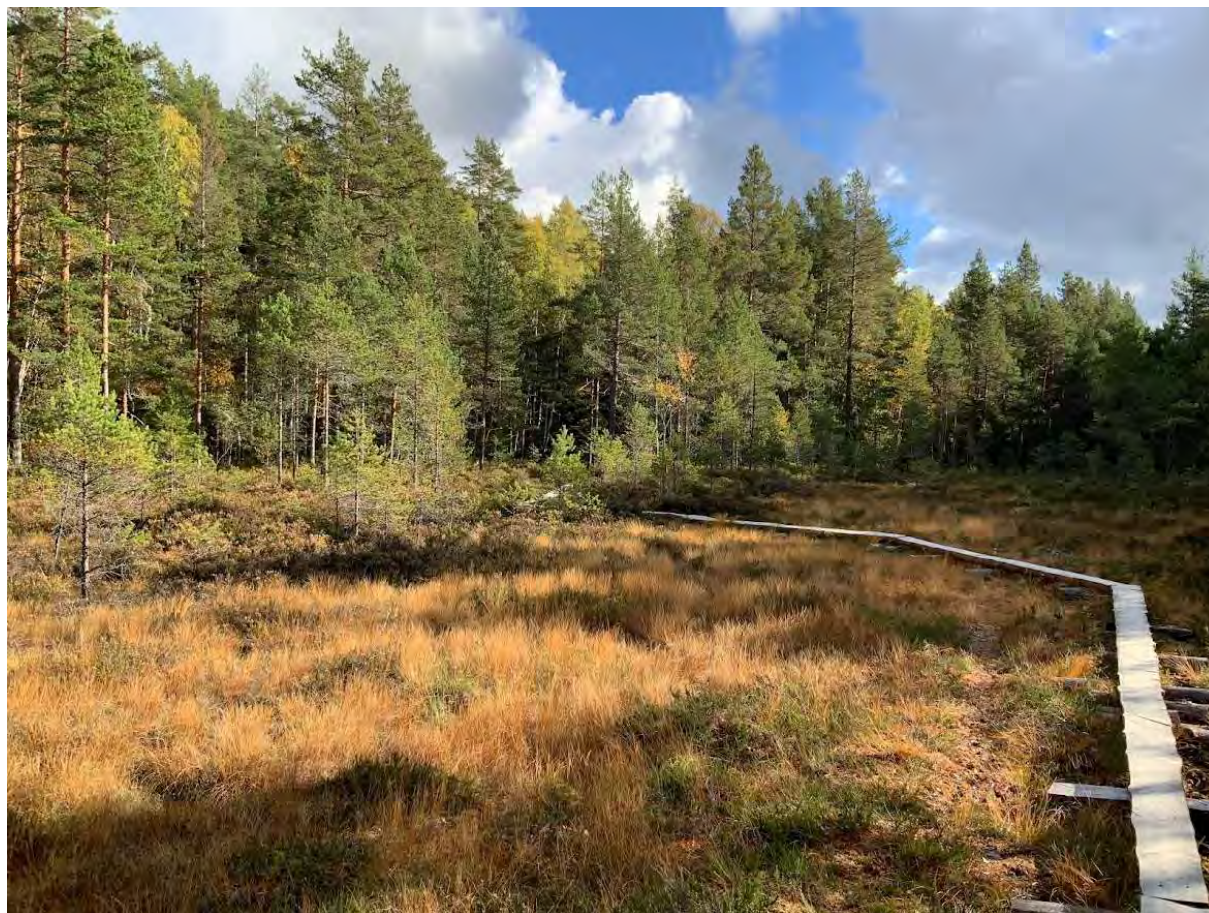
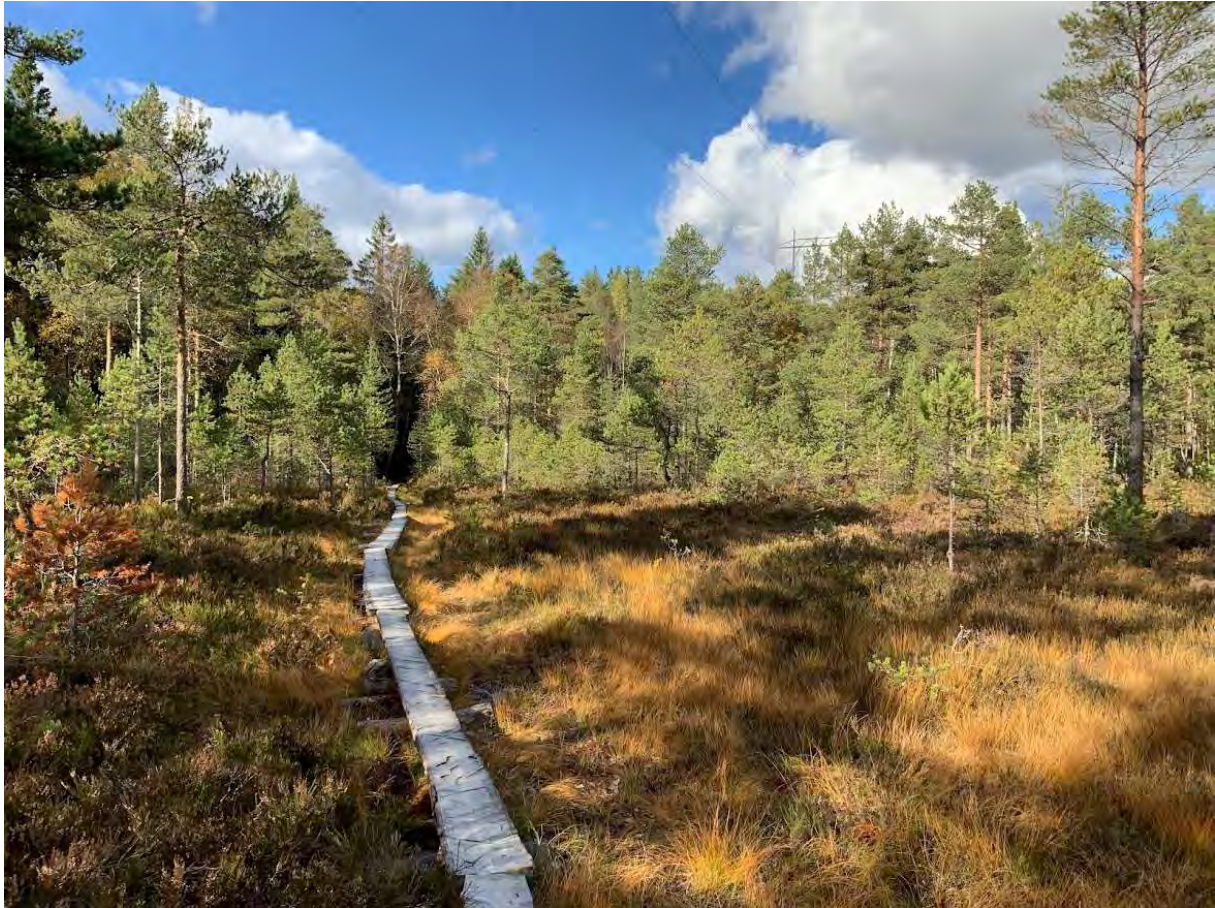
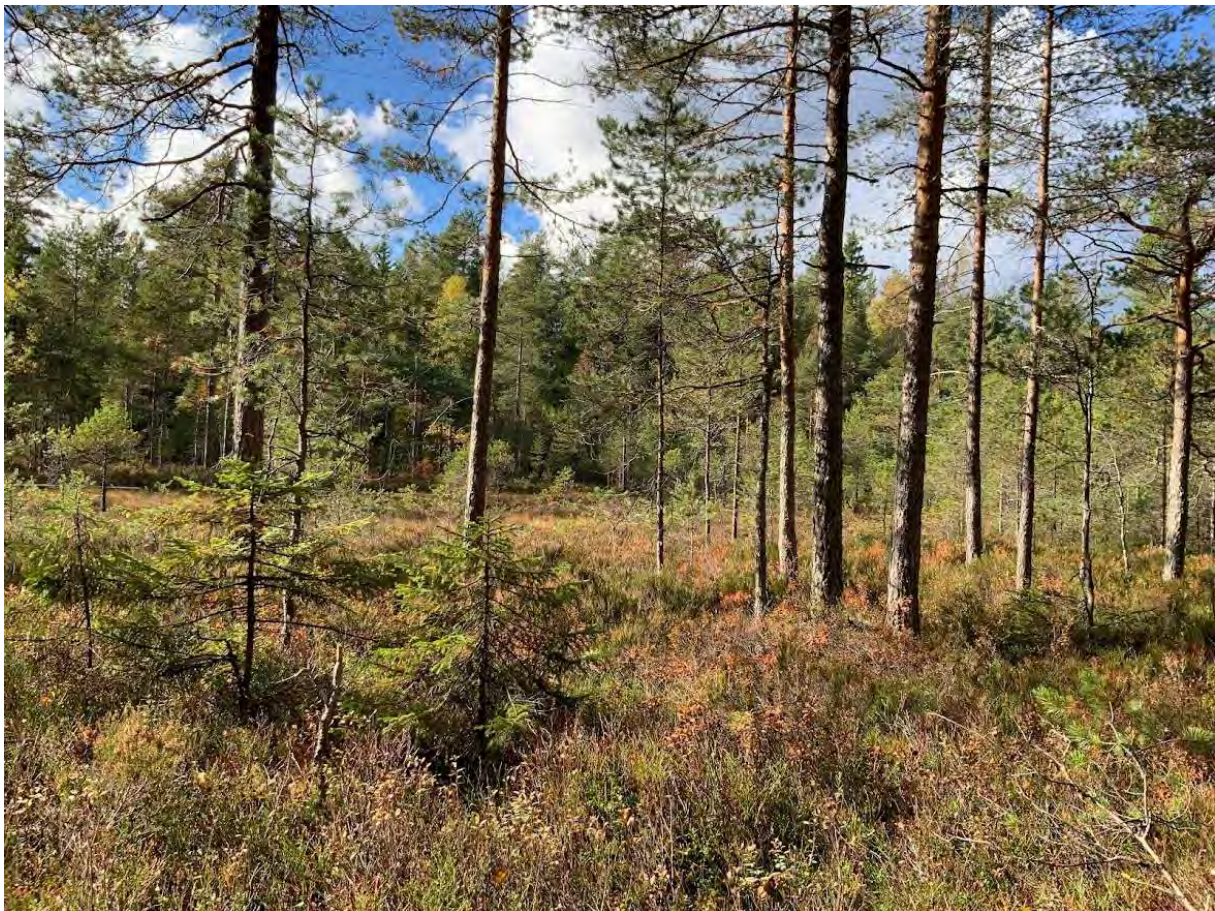
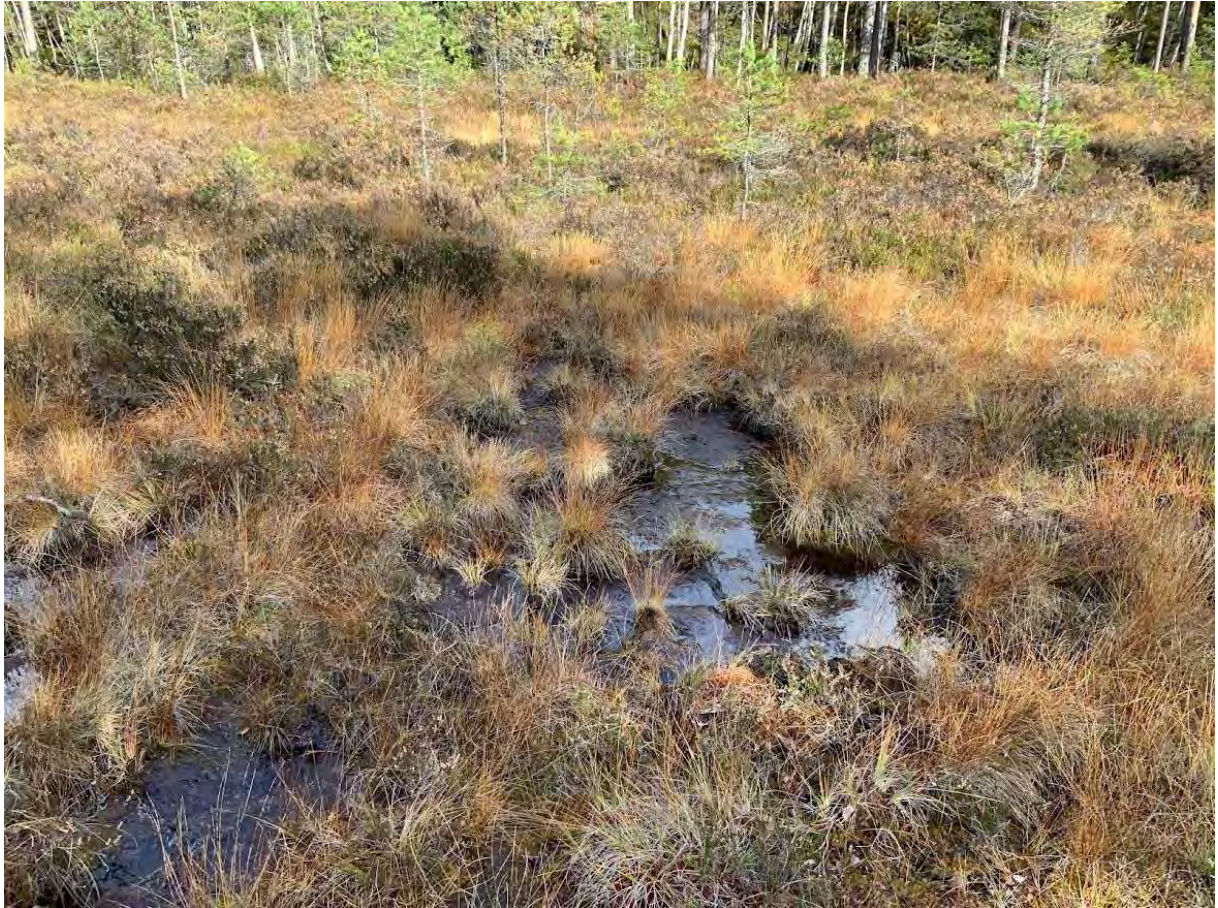
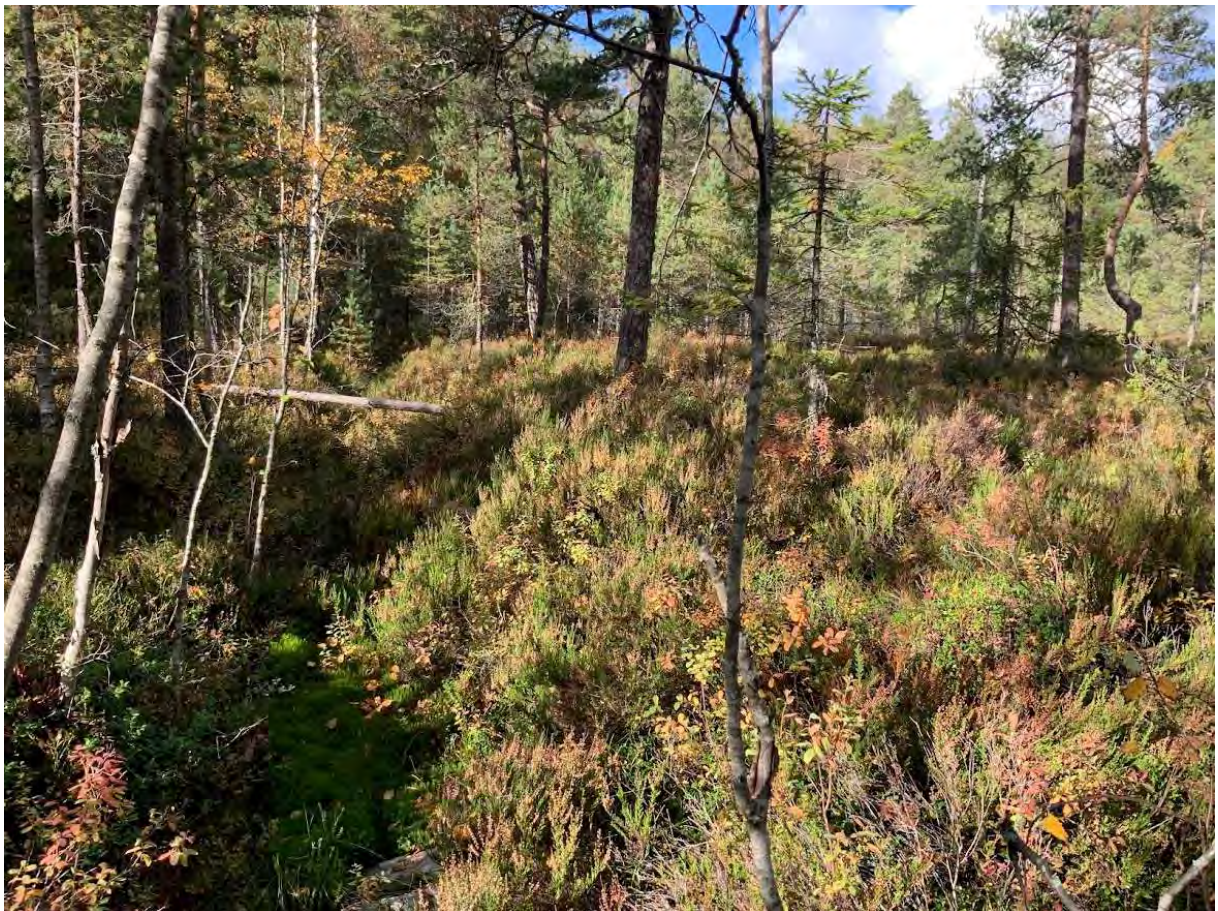
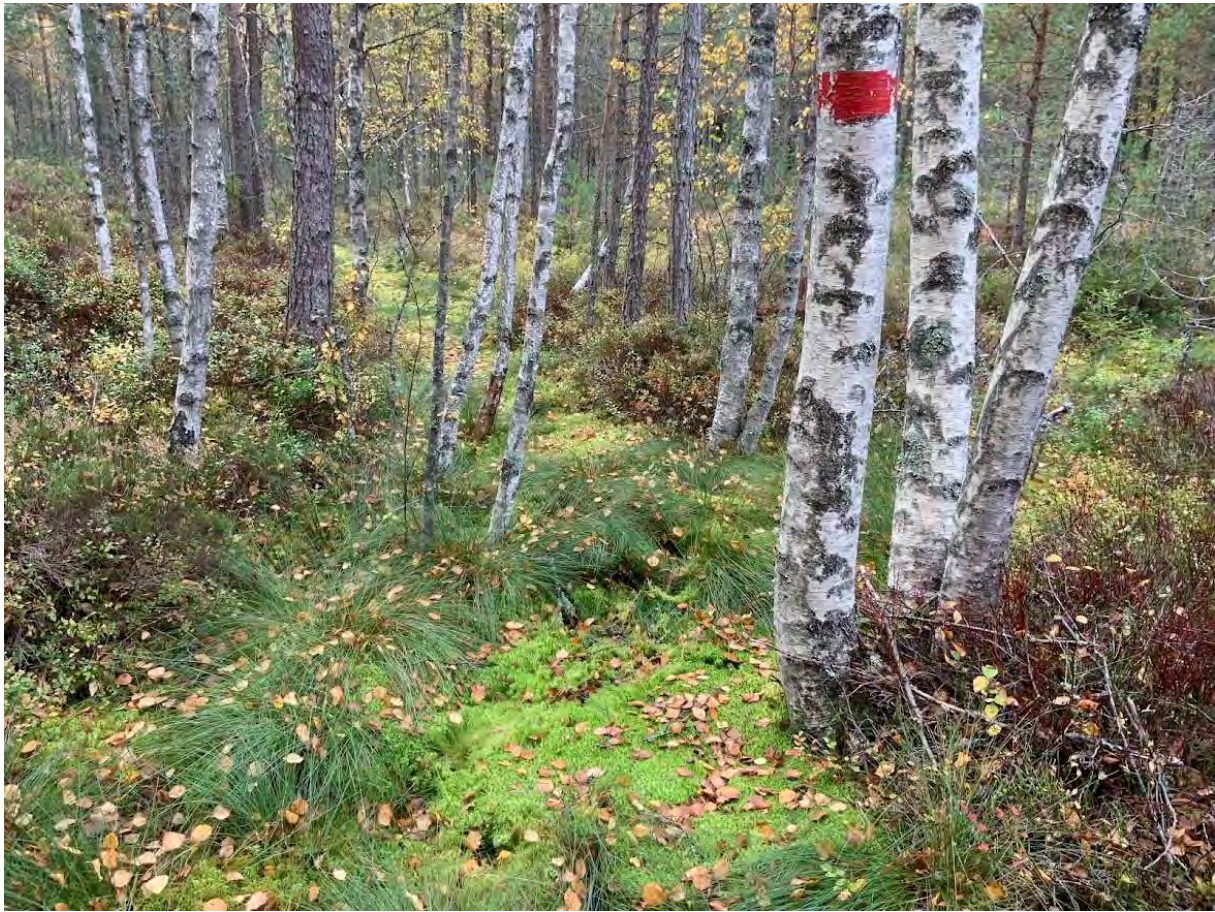
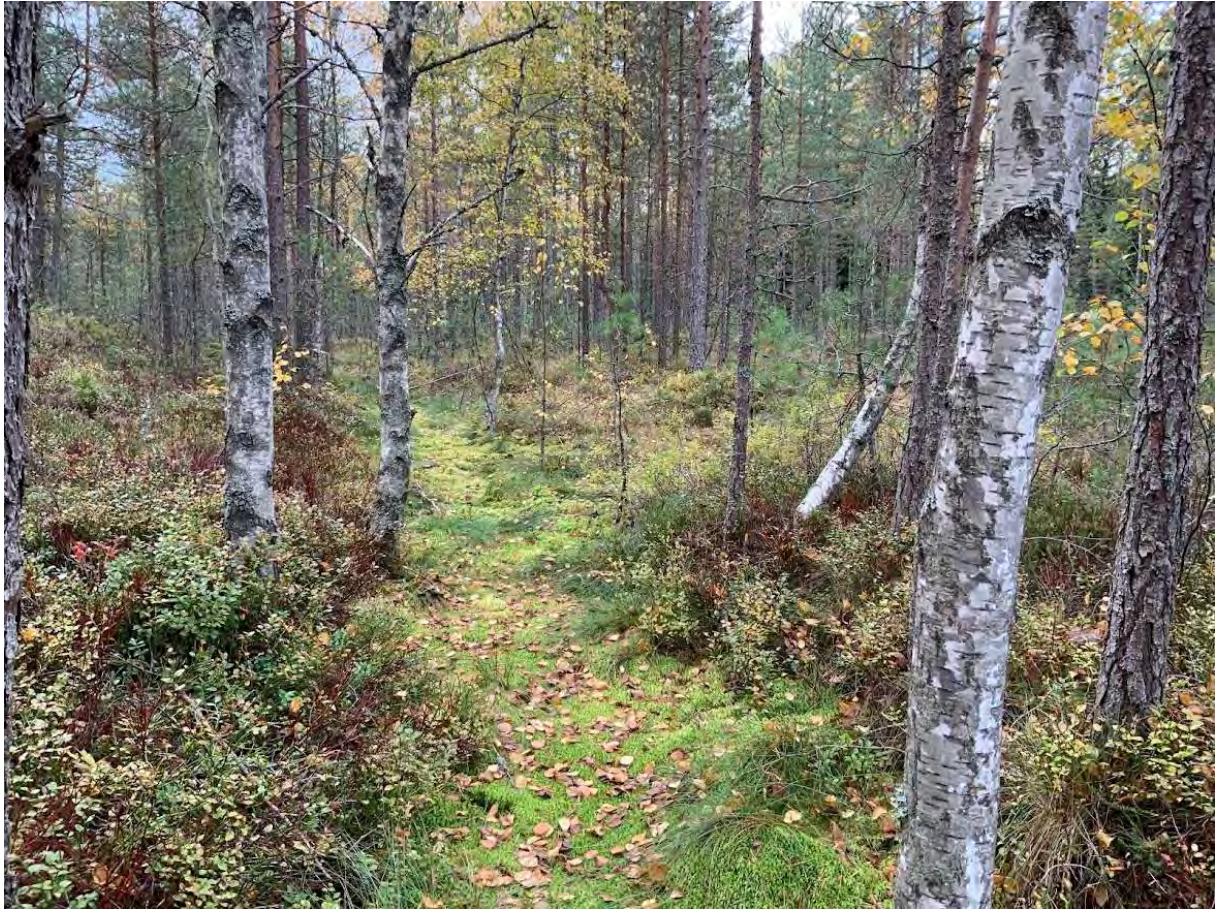
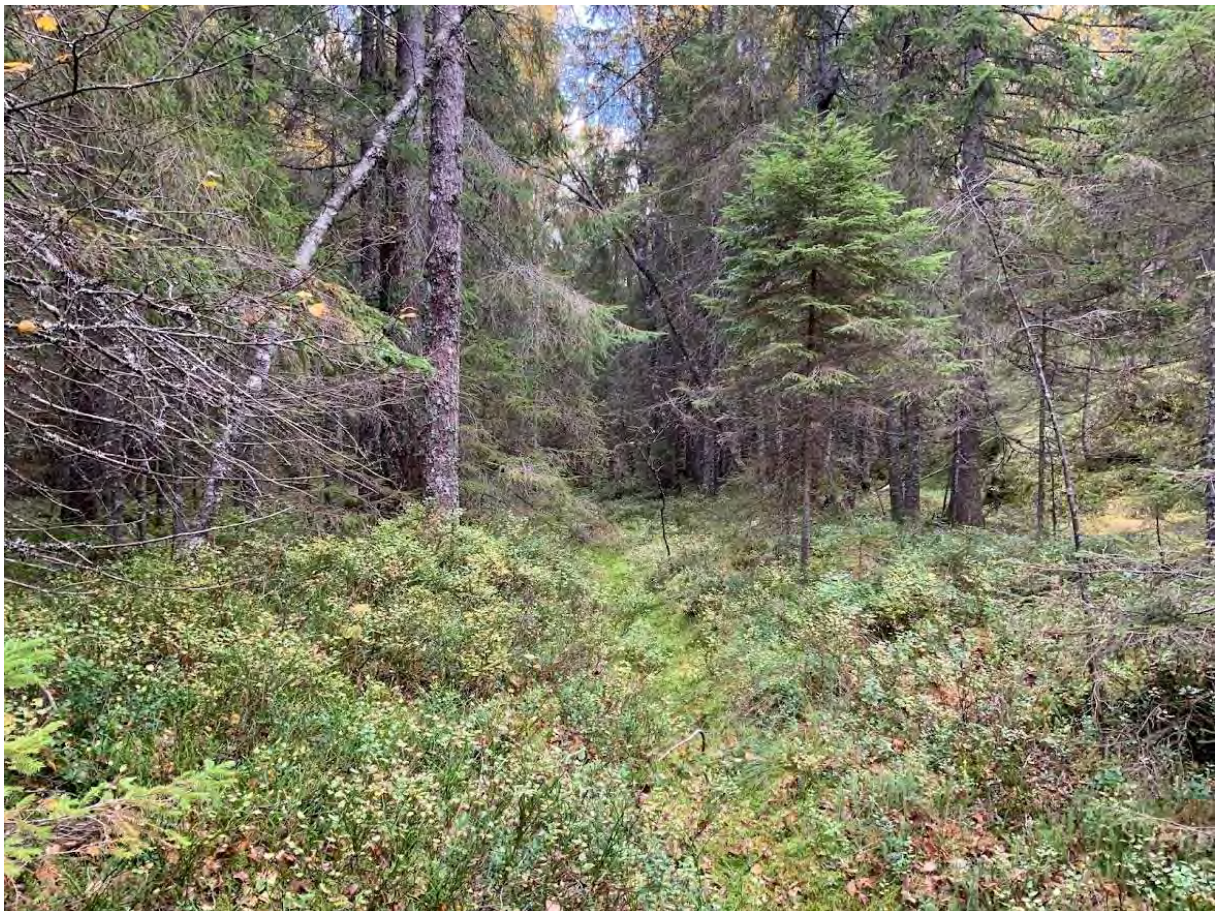
Bakkebilder fra Tømmeråsmåsan

Ved befaring 30. september 2022 fremstod Tømmeråsmåsan som en noe uttørket myrflate. Det var noe torvmoser, men flere partier med dominans av bjønnskjegg. Langs grøftekantene var det enda større preg av uttørking, og vegetasjonen var dominert av røsslyng og furu. Partiene gjengrodd med skog i sør var i stor grad omdannet til fuktig skogsmark. De gjengrodde partiene nord for myrflaten bar preg av høyere fuktighet i skogbunnen, og fortsatt en del torvmoser. Det har også dannet seg en del høljer her og der. Torvdybden var mer enn 3 m ved alle målinger med myrspyd.
